淡路駅付近連続立体交差事業だより

Vol.15

～1～4工区の現場状況を紹介します～

発行者:大阪市建設局

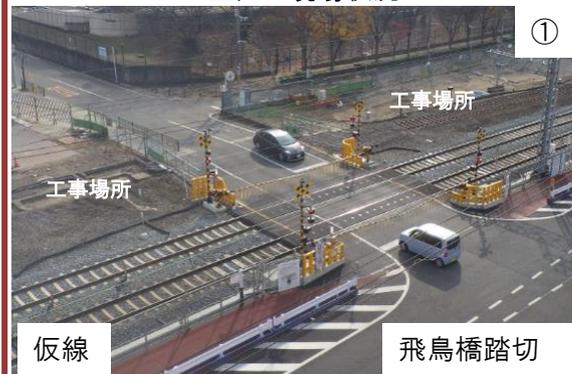
1 工区では仮線への切替が、平成 27 年 1 月に上り線(京都方面行き)、平成 27 年 10 月に下り線(梅田方面行き)の切替が完了しました。これから、仮線への切替により空いたスペース(写真①)へ、高架構造物をつくる工事を進めていきます。

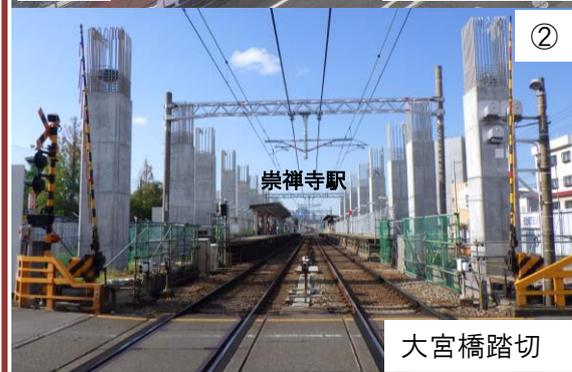
また、写真②でも分かるように崇禅寺駅付近には、大きなコンクリートの柱がたくさん立ちあがってきています。この柱の上に、駅舎をつくっていき最終的には、3 階建て(高さ約 15m)の構造物になります。

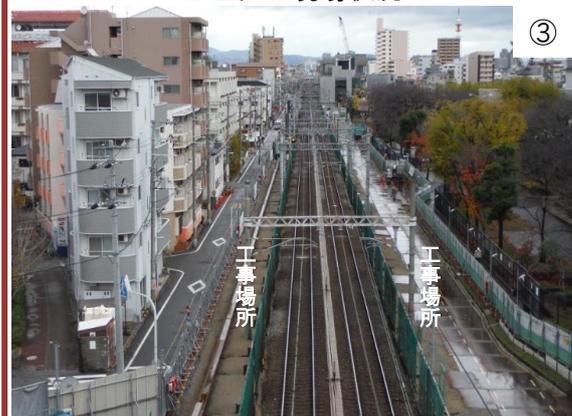
写真③は、直上施工機の上から淡路駅方向の現場状況を撮影したものです。写真④は、鋼製矢板を設置している状況写真です。

2 工区では、阪急電鉄京都線西側の側道を、工事ヤードとして占用して工事を進めています。現在は、高架構造物の基礎工事(地表面からの深さ約 30m)を行う前に、周辺道路や線路へ、地盤沈下などの影響を発生させないように区分するための鋼製矢板の設置を行っています。

鋼製矢板を設置した後に、直上施工機が移動する時に必要な直上施工機基礎を設置すれば、いよいよ直上施工機を使った工事が始まります。

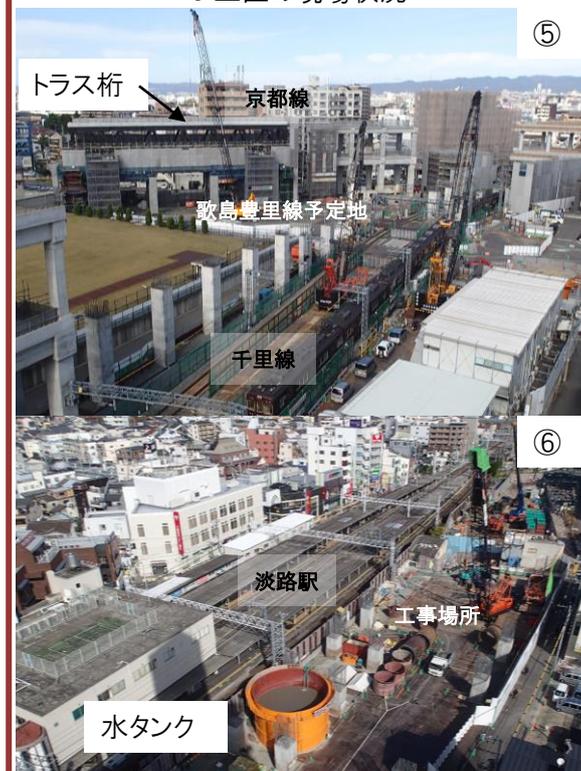
3 工区の現場状況

写真⑤は、阪急電鉄千里線の柴島駅側から歌島豊里線交差部を撮影した写真です。左手奥側に歌島豊里線と交差するトラス桁が見えます。写真⑥が淡路駅付近(淡路駅東改札より南側)になります。工事場所にあるオレンジ色で円柱状の形のは、高架構造物の基礎を建設する時に使用する水を溜める大きなタンクです。(工事で大量の水を使用するため事前に溜めておきます)

現在 3 工区では、阪急電鉄京都線が都市計画道路 歌島豊里線を越えるための、トラス桁と呼ばれる橋桁を現地で組み立てて、平成 28 年 2 月の架設(橋脚の上に設置)に向けて工事を進めています。※歌島豊里線との位置関係については

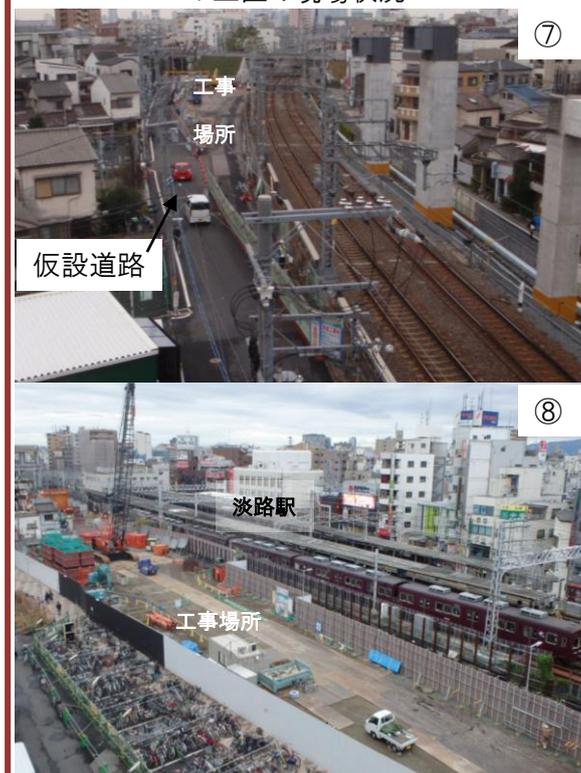
4 工区の現場状況

写真⑦は、下新庄駅方向から淡路駅方向を撮影した仮設道路の状況写真です。写真⑧は、淡路駅付近(淡路駅東改札より北側)の工事場所の状況になります。現在は、高架構造物の基礎工事を行っています。

4 工区では阪急電鉄千里線東側の側道を、平成 27 年 8 月に仮設道路へ切替えました。現在は、それにより空いたスペースへ高架構造物をつくる工事を進めています。
