見えない「半断線」から火事になります！

大阪市消防局 予防課(調査鑑識)
<<<Survey & Investigation>>>

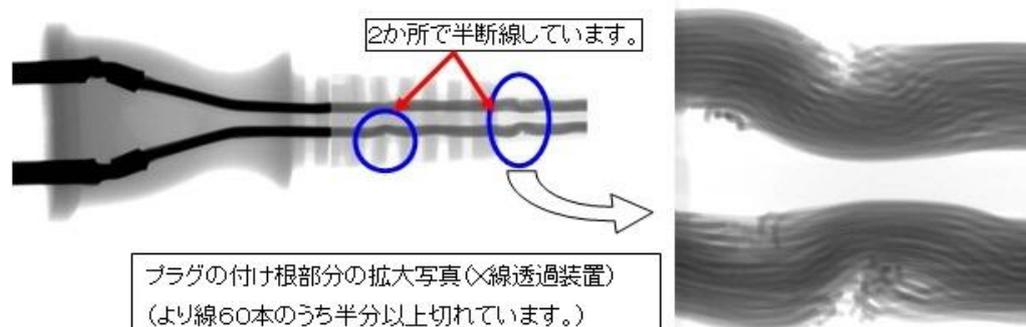
半断線とは、コード内部の複数の素線で構成される電線（より線）が、素線の一部が断線した状態をいい、部分的に抵抗値が大きくなるため発熱し、それが原因で出火に至る火災があります。

半断線状態になると、製品を使うときに流れる電流の通り道（電線の断面積）が少なくなっているにもかかわらず、同じ電流が流れようとするため、大きく発熱し、被覆を溶かし、短絡や近くにある可燃物に火がついたりします。

電気配線を曲げ伸ばした時などにスイッチを切入した状態になる電気製品の配線は、**断線の可能性**があり危険です。

コンセントの抜き差しは、プラグ本体を持たずコードを**引っ張ったり、ねじったり**しないようにしましょう！
