# ヒートアイランド対策としての緑のカーテンの効果

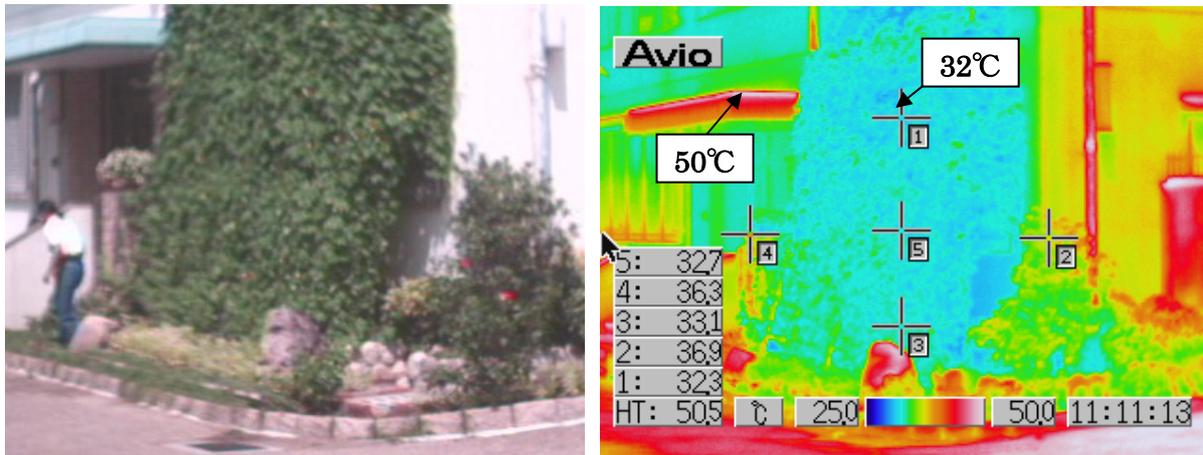
○熱画像でみる表面温度の違い(撮影場所:十三公園事務所)

平成 21 年 8 月 20 日 撮影

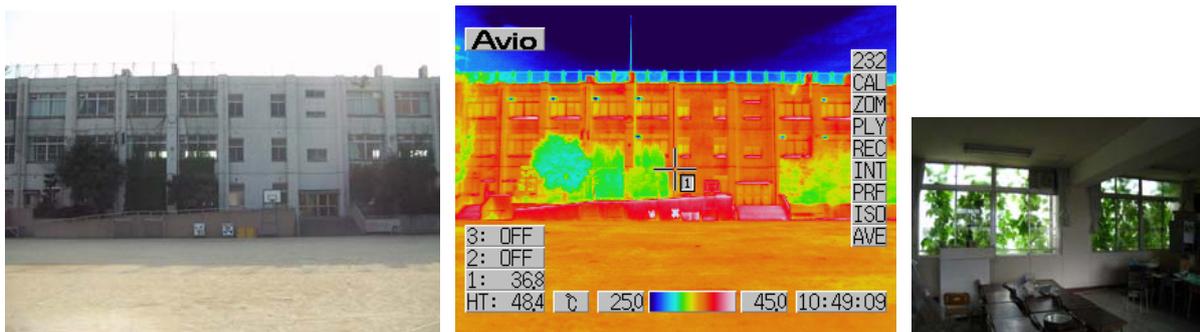
○緑のカーテンの有無による室温の変化(測定場所:城東区 市立今福小学校)

校舎の東面に緑のカーテン(へちま)

平成 21 年 7 月 31 日 撮影

教室内部の様子

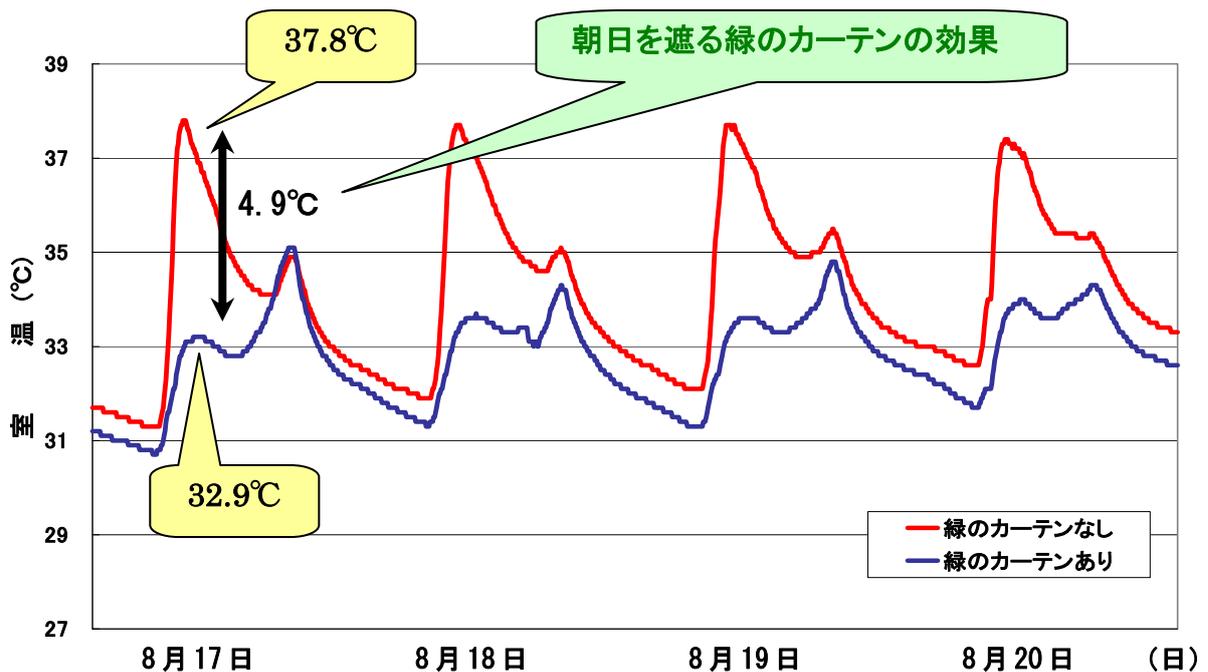
平成 21 年 ゆとりとみどり振興局調べ

- ・教室の東面に緑のカーテン設置。西面には遮蔽物なし。
- ・換気していない密室状態の教室中央の机内にデータロガー設置。
