## 4 予想される災害

### (1) 地震による被害想定

## (2) 水害による被害想定

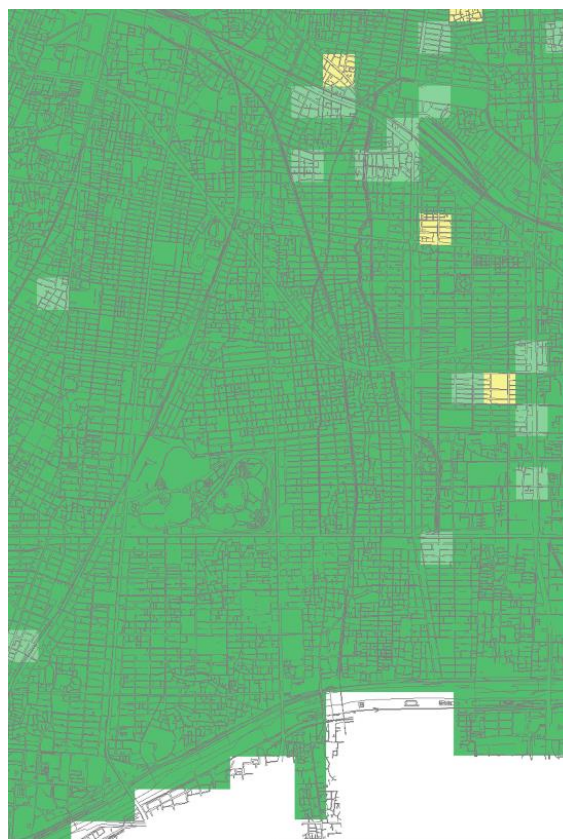
液状化想定

これは上町想定ではなく  
地質評価です
