## それは、防空のための 要塞としてつくられた

## 東淀川区に残る戦争遺跡

# 高射砲台

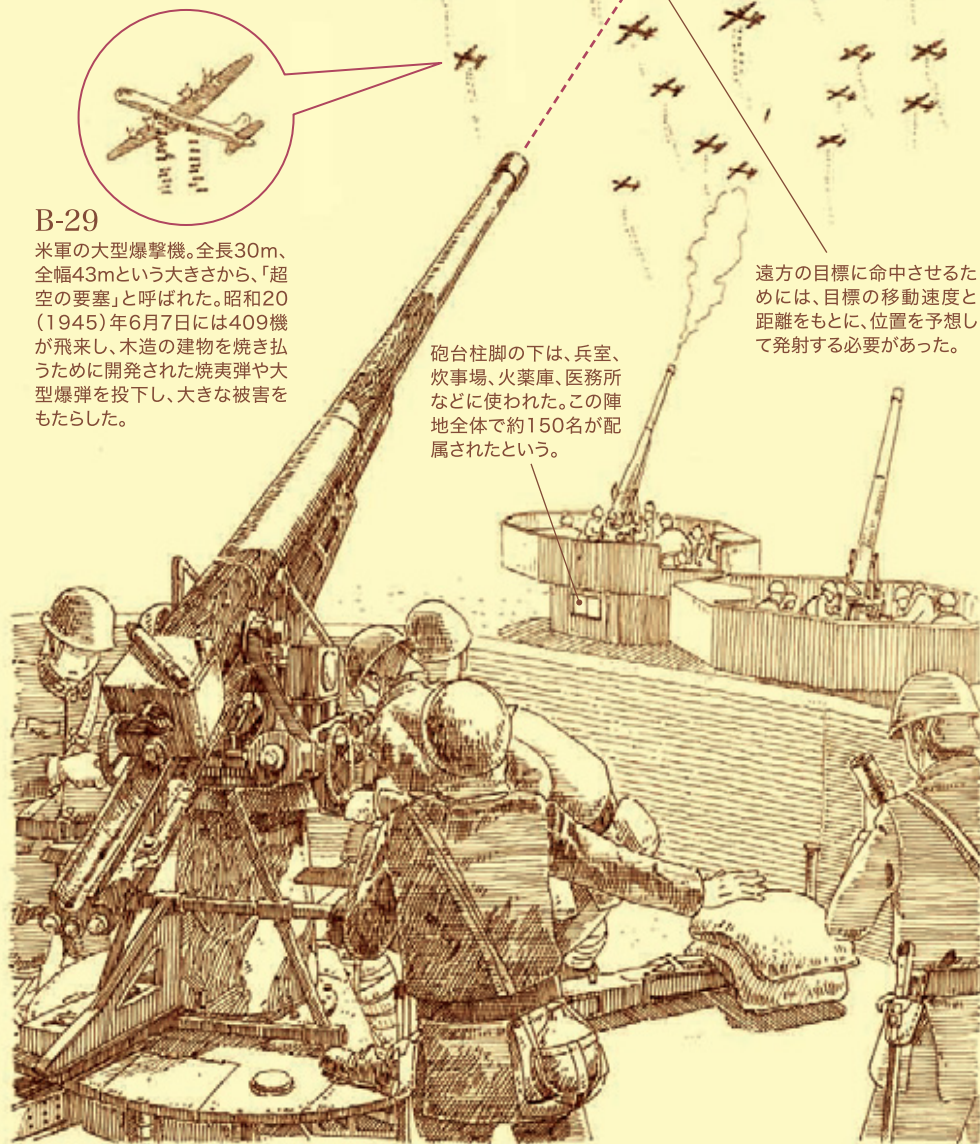
現在は西淡路にひっそりと残る高射砲台だが、昭和20(1945)年当時のはっきりとした軍事施設だった。その頃の姿を想像してみよう。

このページのイラストは、大阪市教育委員会発行「西淡路(高次)高射砲陣地調査報告書」、佐山二郎「高射砲 日本の陸戦兵器徹底研究」を参考資料として作成したイメージです。

12角形の高射砲台は直径約10m、高さ4.5m。陣地には鉄筋コンクリート造2階建T字型の「指揮所」を囲むように6基の砲台が半円形に並べられていた。それぞれの砲台の上には八八式七糎野戦高射砲が1台ずつ置かれ、ここから米軍機を狙い撃ちしたのだという。
