## 復興天守閣と登閣証明書のデザインについて

### 大阪城天守閣登閣証明書（令和 7 年 11 月 7 日）のデザインについて

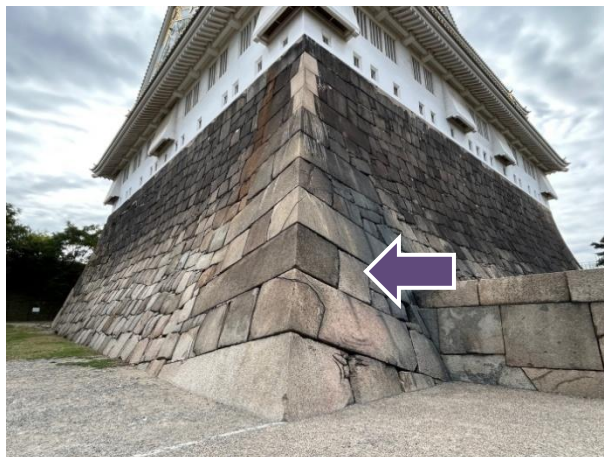
てんしゅだいほくせいかどいしがき  
天守台北西角石垣

なお、現在の天守閣は、江戸時代に徳川幕府が再築した当時の天守台石垣の上に建造されています。天守台石垣の四隅は、強度を高めるために直方体の石を長辺と短辺が交互になるように積み上げた「算木積み<sup>さんぎづみ</sup>」と呼ばれる特徴的な技法が用いられ、大きな見どころとなっています。

大阪城天守閣の誕生日（天守閣の復興記念日）に配布している登閣証明書は、今の天守閣の外観を引き立てる瓦や飾り金具などの「天守閣の一部」を参考に毎年デザインを変えています。今回は、豊臣大坂城の石垣を公開する施設「大阪城 豊臣石垣館」がこの 4 月にオープンし話題を呼んでいることから、特に「石垣の年」と位置づけ、登閣証明書では巨大な天守閣を支える天守台の石垣を絵柄にとり入れ、形が浮き出るようにエンボス加工を施しました。
