資料1-3-1 大阪市内河川管理図

資料1-3-2 水質調査正連寺川

資料1-3-3 大阪市内水質汚濁状況（BOD又はCOD）（平成20年度）

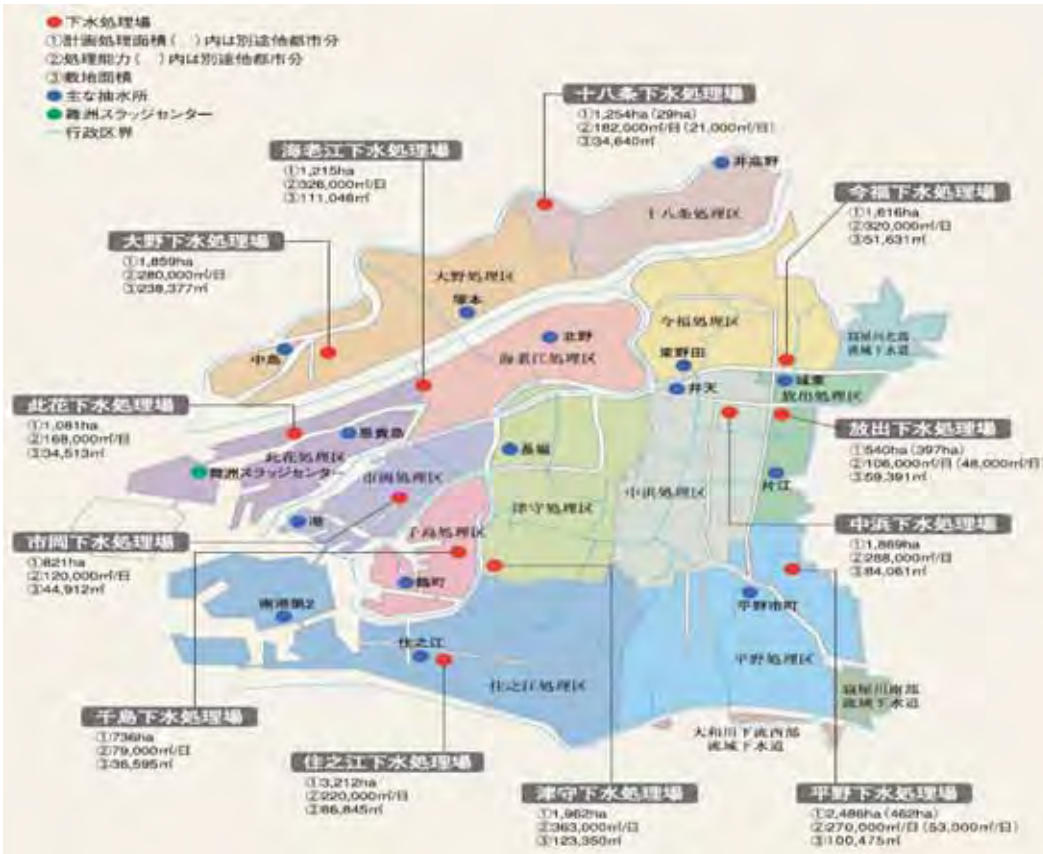
資料 1-3-12 下水処理区と下水処理場

市内は、12の下水処理区と3つの流域下水道の区域に分けられています。
