#### 4. 屋外倉庫建設工事の進捗状況

# 参考図1

## 換排気処理工程図（西棟）

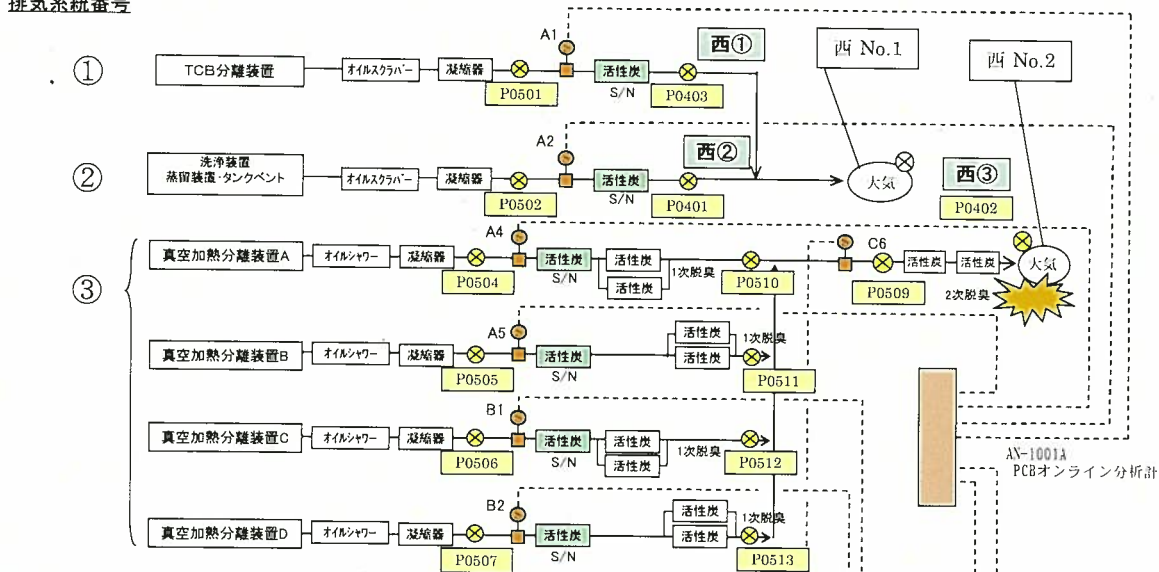
●PCBを取扱う設備の排気

: H21年7月のモニタリングにてアセトアルデヒドの自主管理目標値を超過した箇所

排気系統番号

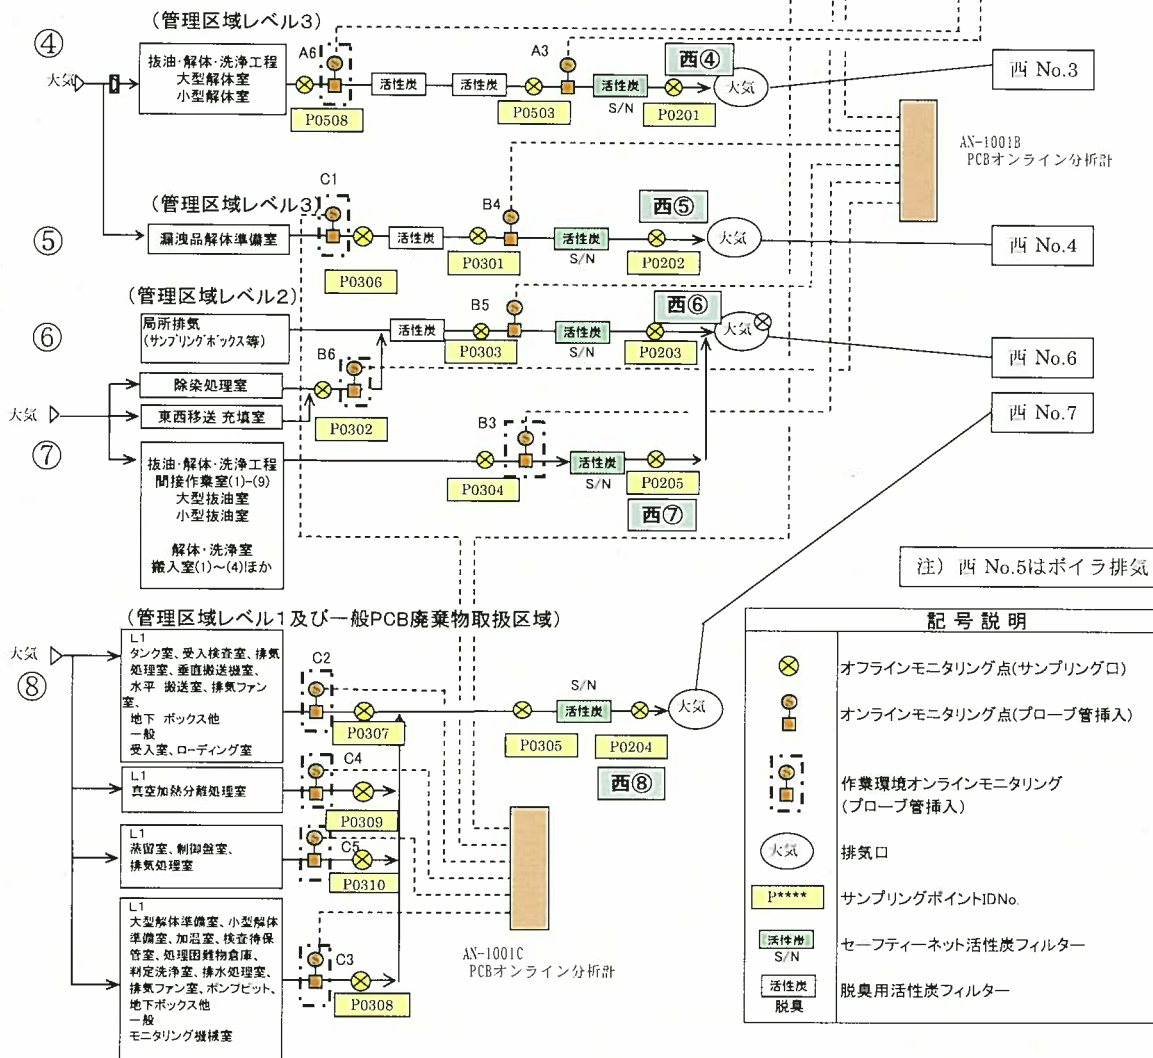
●作業空間の換気

注) 西 No.5はボイラ排気

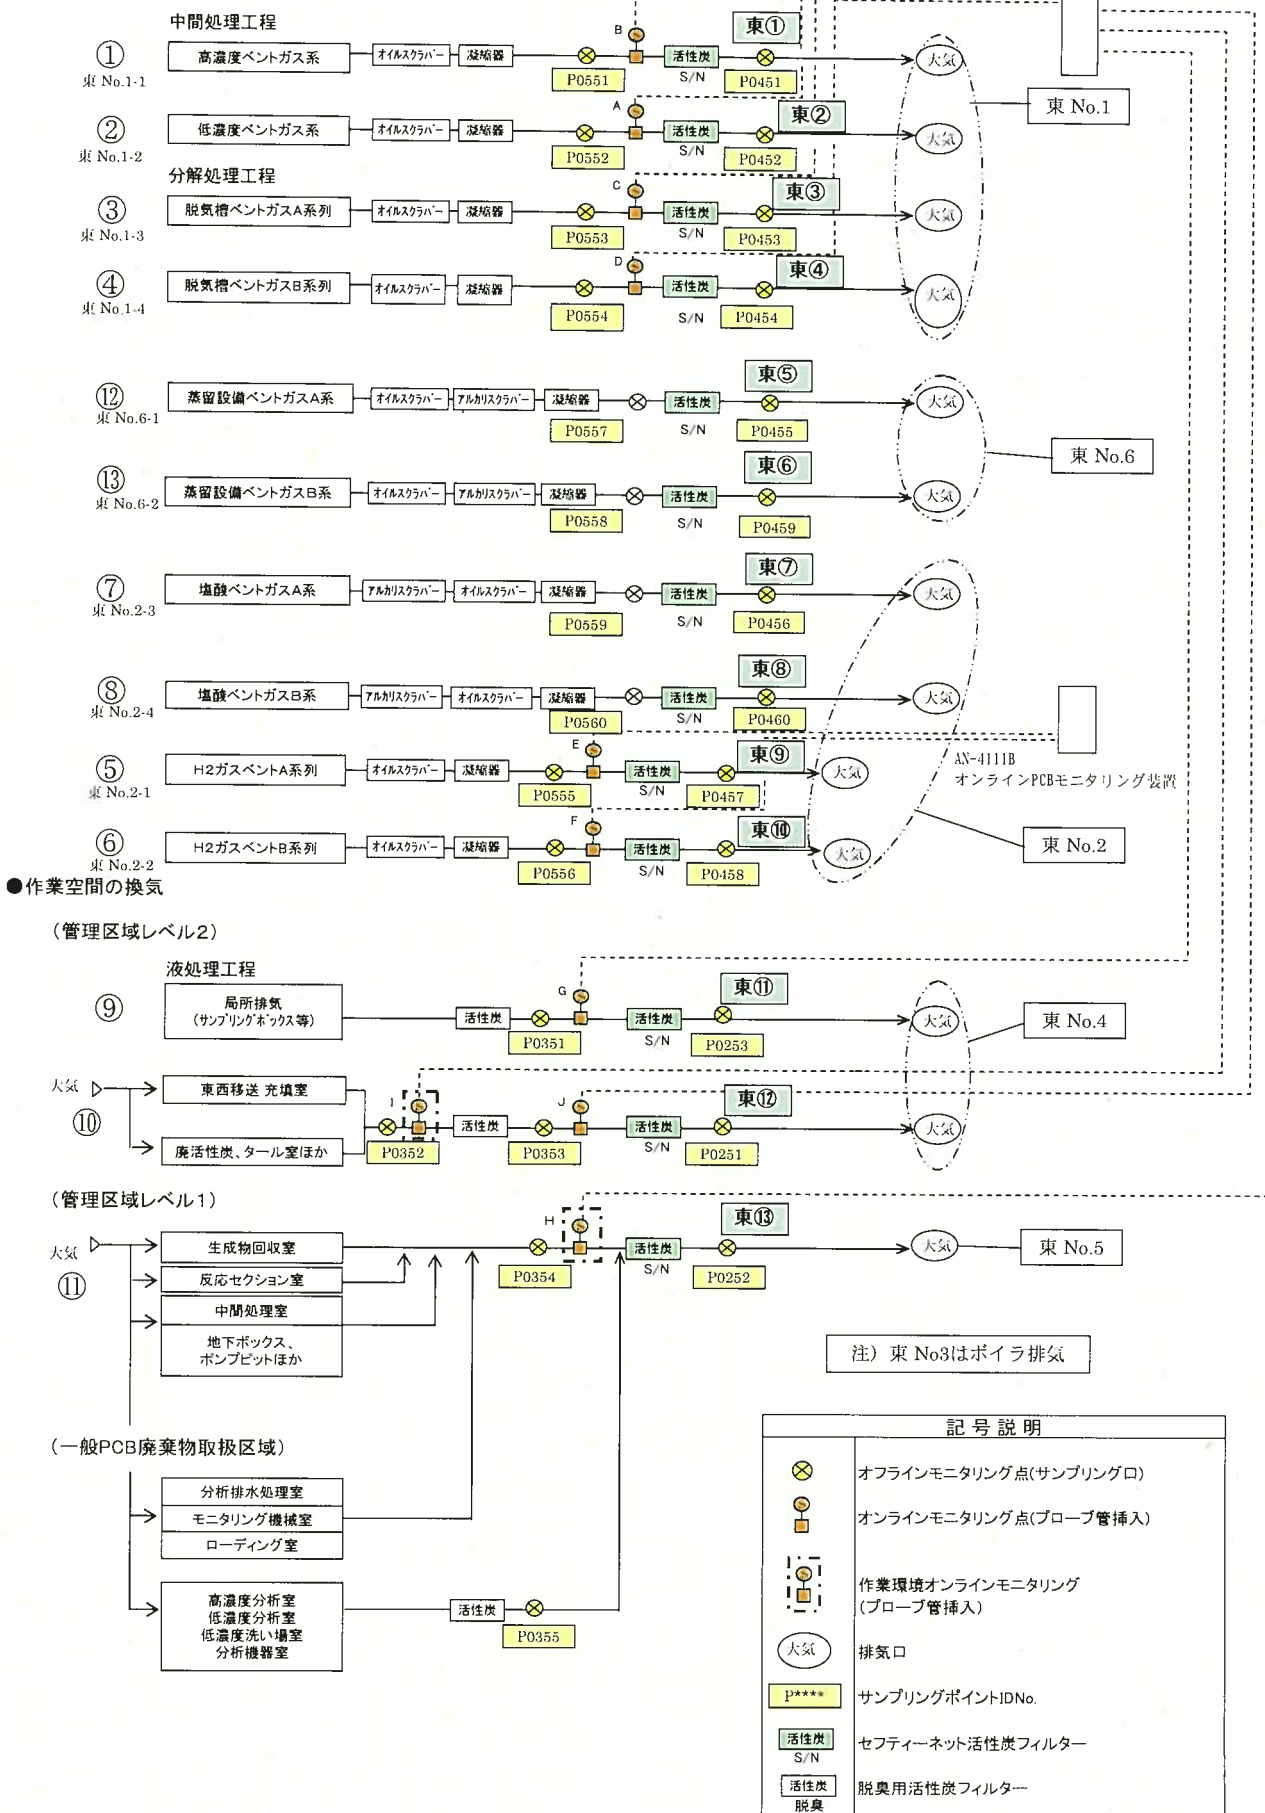
## 換排気処理工程図 (東棟)

### ●PCBを取扱う設備の排気

排气系統番号

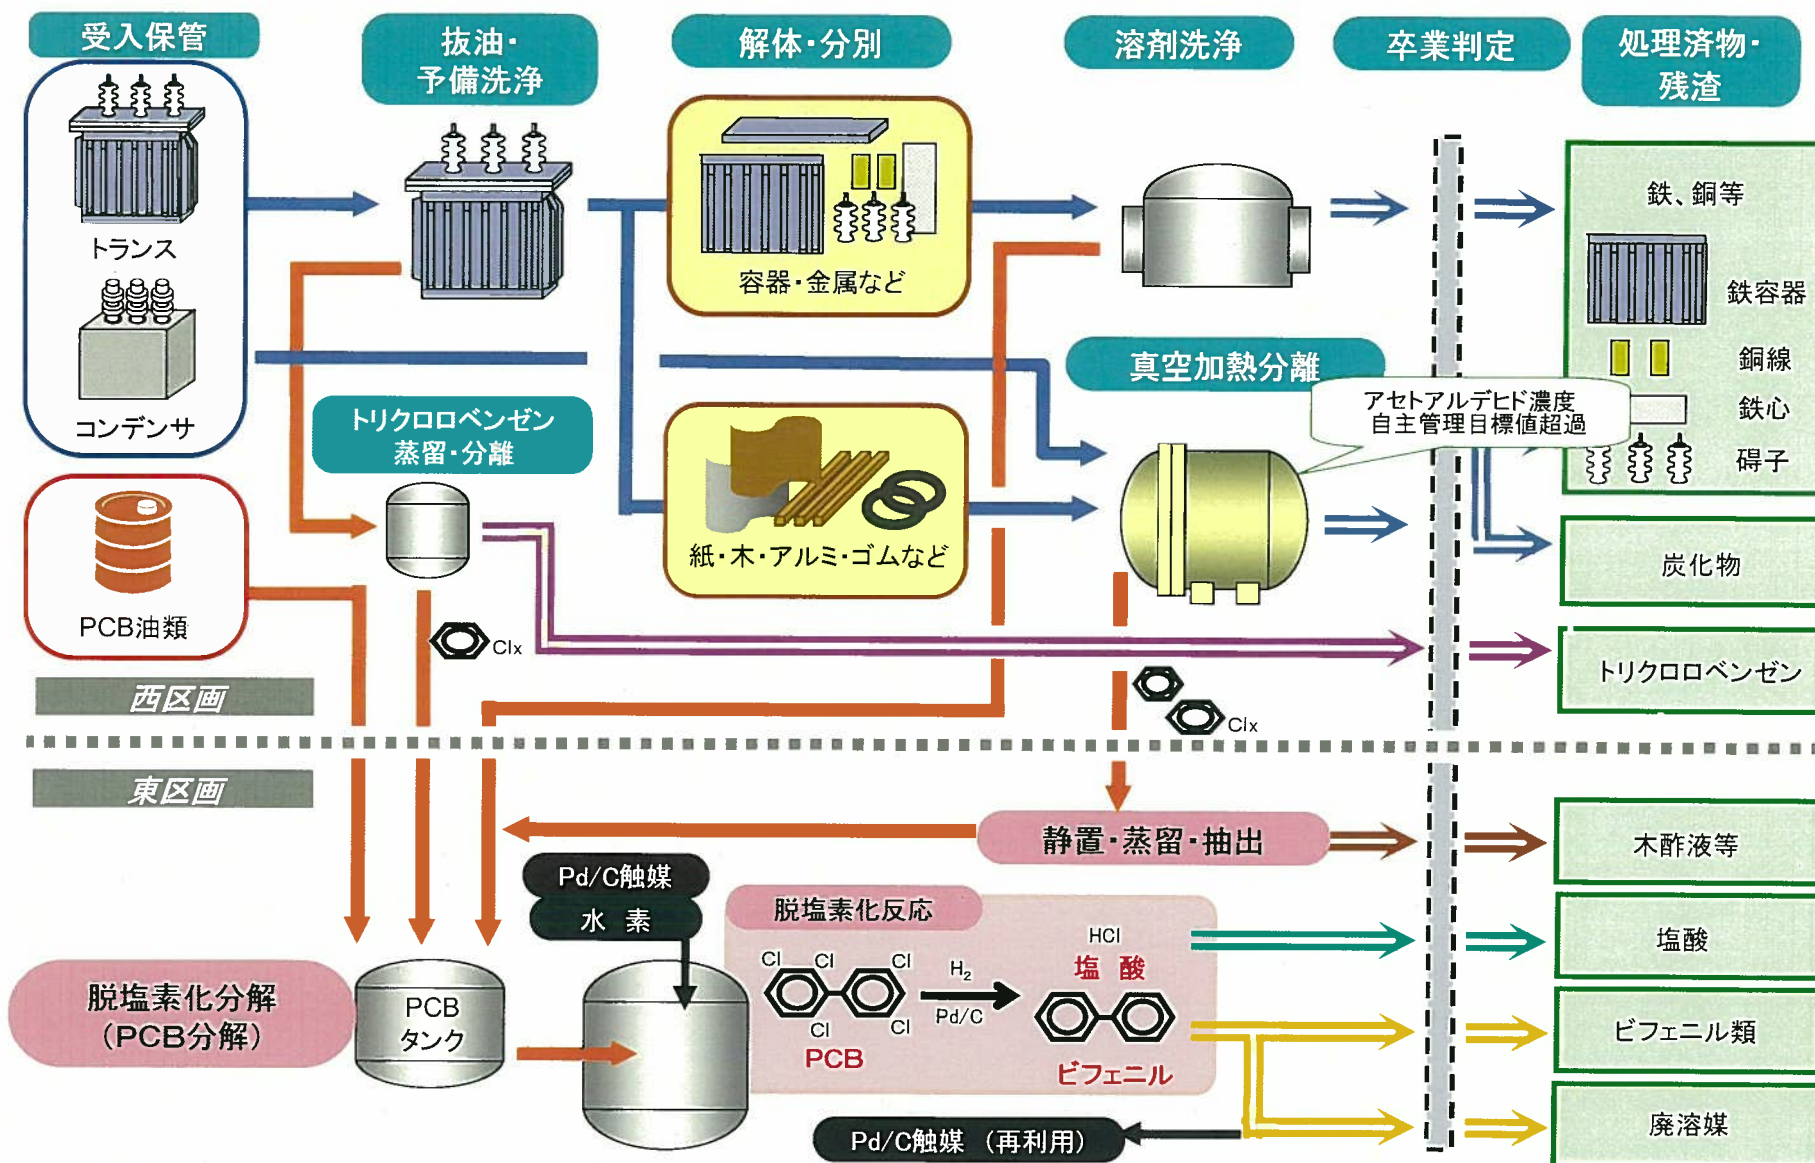
# 処理工程

※Pd/C触媒とは活性炭の表面にパラジウムという金属を付着させたものです。

※残渣は、極力リサイクルします。
