## 5.13 景 観

### 5.13. 1 現況調査

## 5.13. 2 施設の存在に伴う影響の予測・評価

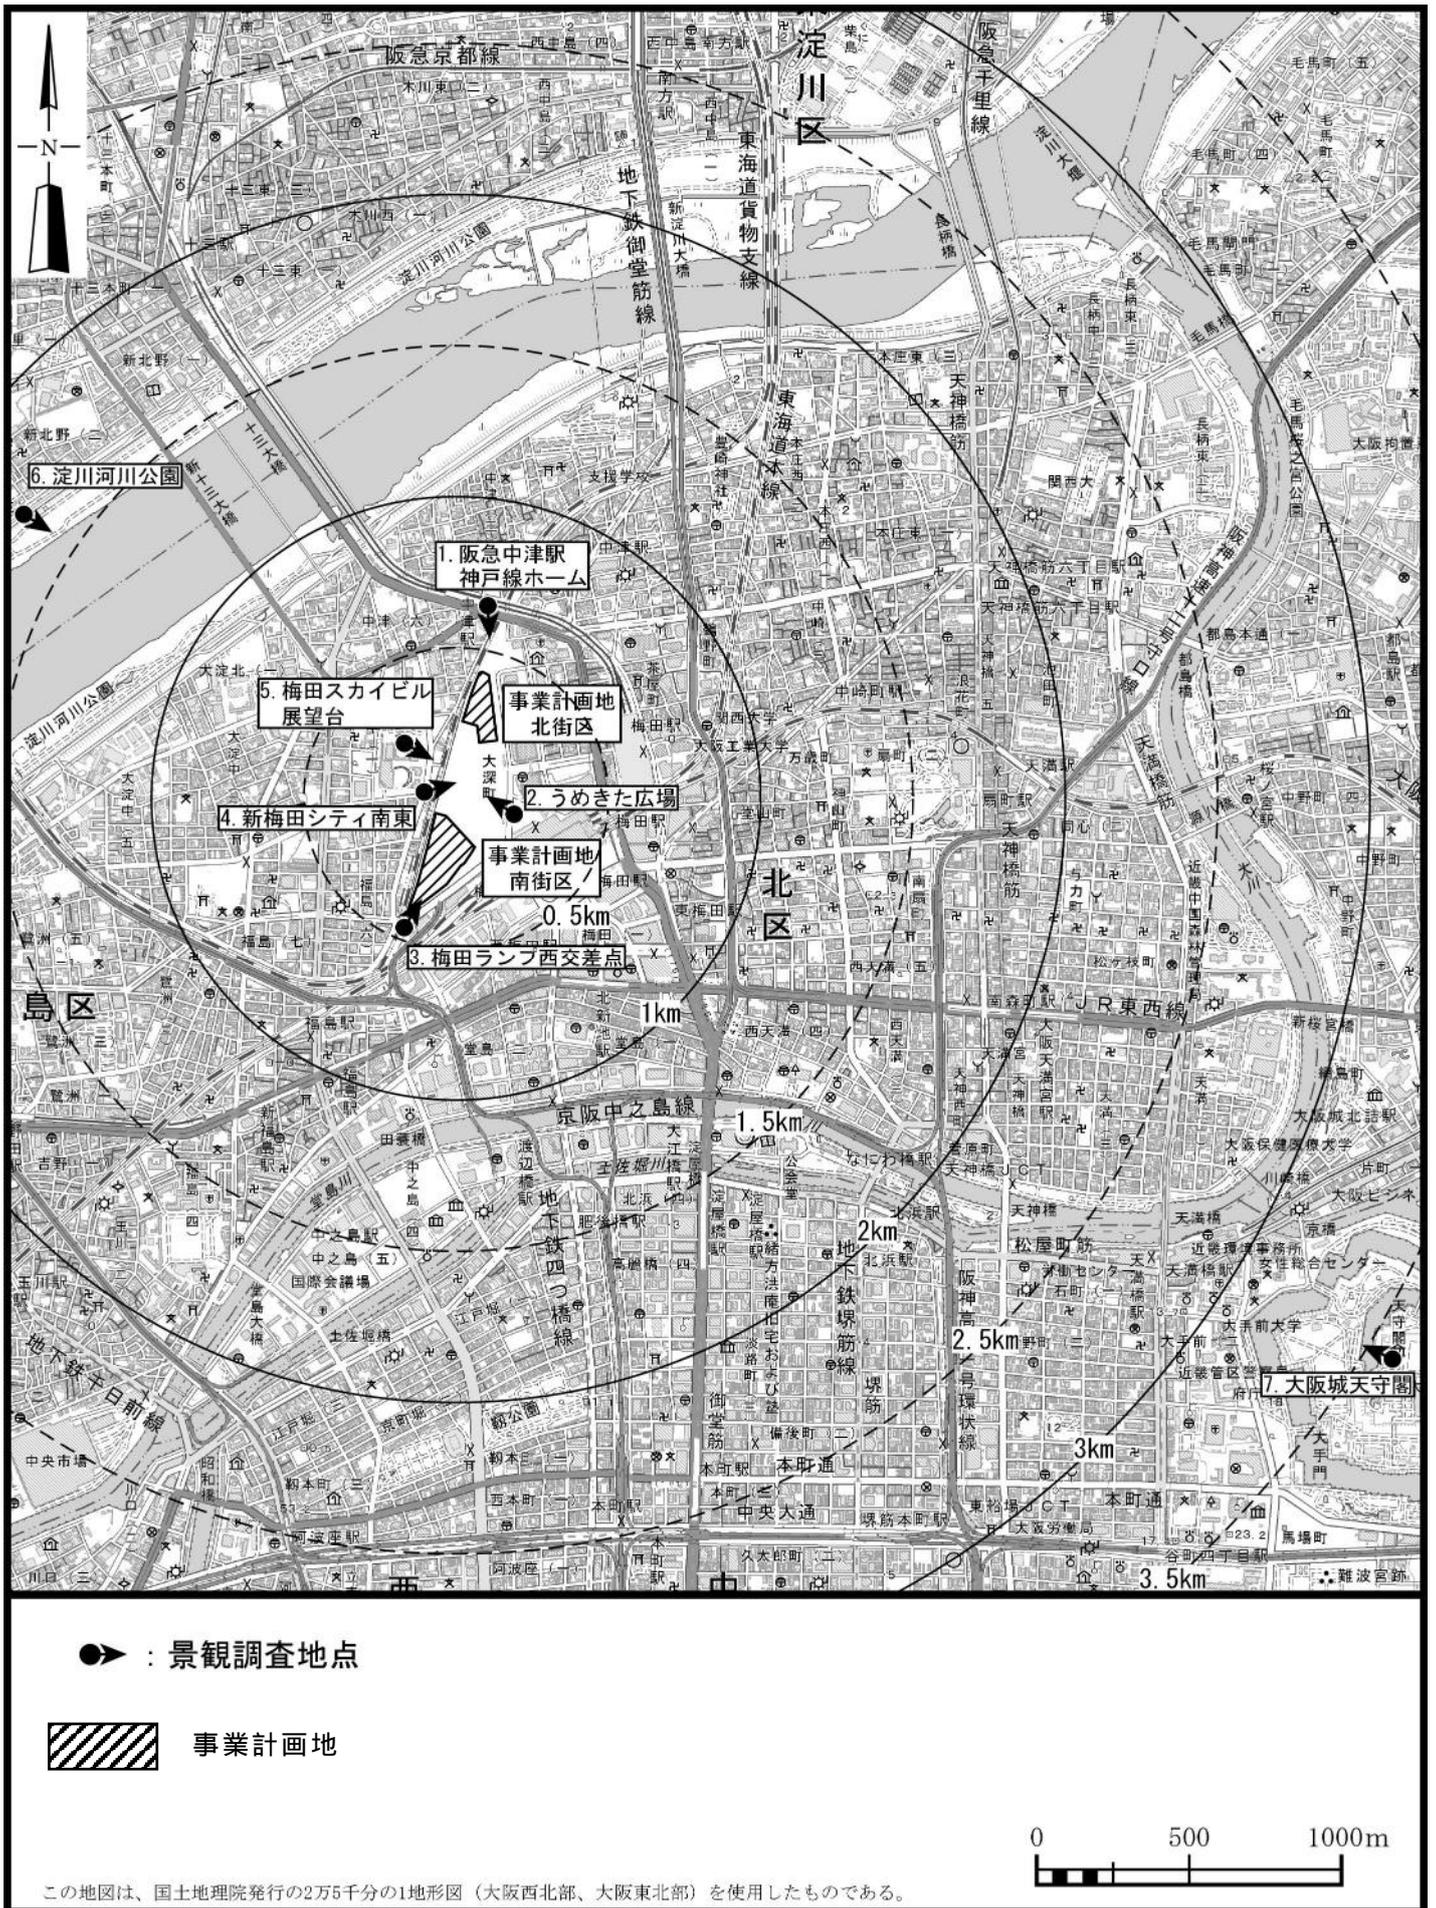
図 5-13-1 主要眺望地点の位置

各主要眺望地点からの景観の状況は表 5-13-2 に、主要眺望地点の位置は図 5-13-1 に示すとおりである。

区分	番号	地点名	方向	距離	状 況
近 景 域	1	阪急中津駅 神戸線ホーム	北北 西	0.5km	事業計画地北側近傍からの眺望。道路及び事業計画地周辺の建物が主な景観の構成要素であり、事業計画地左側にグランフロント大阪の建物が視認される。事業計画地方向には高層建築物がなく、事業計画地を北側から見通せる。
	2	うめきた広場	東	0.1km	事業計画地東側近傍からの眺望。道路、土地区画整理事業区域の仮囲い及び事業計画地周辺の建物が主な景観構成要素である。北方向の景観では、事業計画地右側にグランフロント大阪の建物が視認される。
	3	梅田ランプ西 交 差 点	南南 東	0.5km	事業計画地南側近傍からの眺望。道路、土地区画整理事業区域の仮囲い及び事業計画地周辺の建物が主な景観構成要素である。
	4	新梅田シティ 南 東	南西	0.1km	事業計画地西側近傍からの眺望。道路、線路及び事業計画地を含む土地区画整理事業区域及び事業計画地周辺の建物が主な景観構成要素である。北方向の景観では、事業計画地越しにグランフロント大阪の建物が視認される。
	5	梅田スカイビ ル 展 望 台	西	0.2km	事業計画地西側近傍、地上約 170mからの眺望。大阪の街並みを広く眺望することができる。北方向の景観では、直近にある事業計画地を見下ろすことはできないが、事業計画地越しに位置するグランフロント大阪の建物上部が視認される。南方向の景観では、事業計画地の一部が視認される。
中 景 域	6	淀川河川公園	北西	1.7km	事業計画地北西側の淀川を挟んだ対岸からの眺望。河川敷、河川及び梅田地区周辺の高層建築物が主な景観の構成要素である。
遠 景 域	7	大阪城天守閣	南東	3.5km	事業計画地南東の大阪城天守閣、地上約 50mからの眺望。事業計画地を含む大阪の市街地が一望でき、眼下に広がる大阪城公園の緑も景観構成要素として加わっている。
