6. 営業活動

7. 処理手間物・困難物

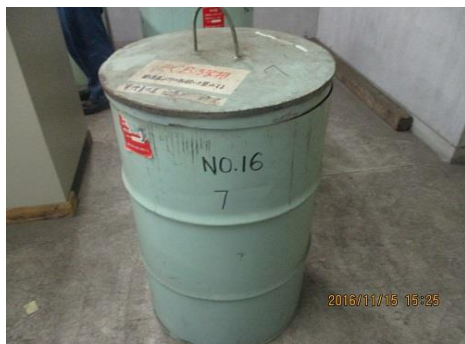
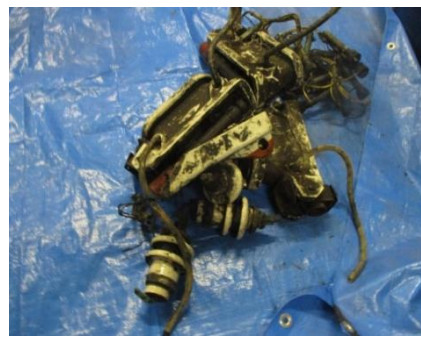
ドラム缶のコンクリート固化物を開封後ブッシングと判明

同様に、コンクリート固化されたコンデンサが判明しておりましたが、ドラム缶の開封後コンデンサのブッシングのみが入っていました。

種類	台数	重量kg/台	状況	処理方針	調査着手年度	処理済・または予定年度
①	漏洩品のコンクリート固化(ドラム缶)	62	10	破損品・漏洩品をコンクリート詰めし、ドラム缶に封入	保管者にてコンクリート除去、搬入後、ドラム缶ごとVTR処理	H26年度	H28年度済み
②	漏洩品の鉄箱入り	15	50	保管庫の入口を溶接し、保管鉄箱の蓋も溶接	保管者にて鉄扉、溶接箱の開封、漏洩品を補修(碍子部)後、VTR処理	H26年度	H28年度済み
③	破裂品(ドラム缶)	1	38	破裂コンデンサと汚染物の混入	保管者にて分別後、VTR処理	H26年度	H28年度済み
④	漏洩品のコンクリート固化	8	100~140	コンデンサの周囲に型枠を作り、コンクリートを流し込み固化	保管者にてコンクリート除去、搬入後、VTR処理	H27年度	H29年度済み
		1	21.7	コンクリートにて固化(写真)、開封後ブッシングであることが判明	保管者にてコンクリート除去後、ブッシングをVTR処理	H26年度	R3年度処理(予定)
合計		87
