(2) 周辺環境モニタリング

(3) 作業環境測定結果

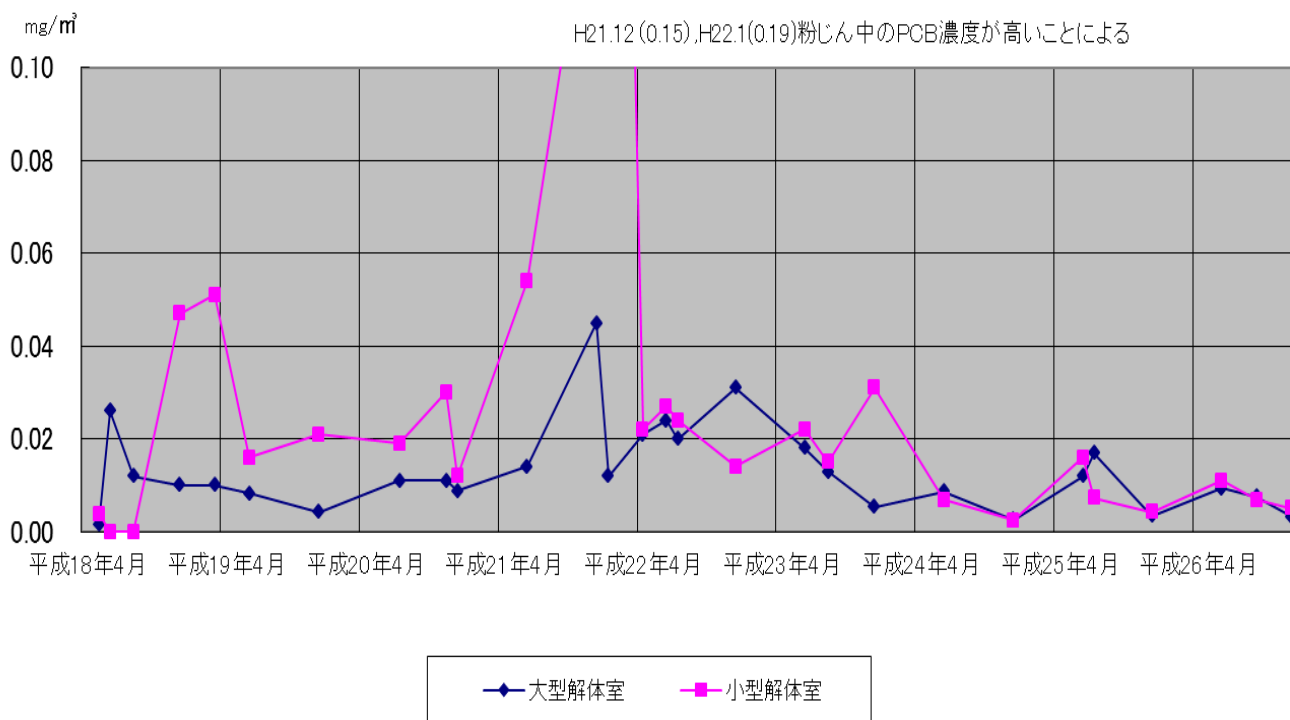
図-7 作業環境中PCB濃度の経時変化

管理区域レベル 3*の大型解体室と小型解体室の作業環境測定を毎年度 2 回実施しており、平成 26 年度に実施した作業環境測定の結果は図-7及び表-19-1、表-19-2に示すとおりです。

7 月に実施した結果ではPCB濃度が若干上昇しました。大型解体室は管理濃度 0.01mg/m³未満でしたが、小型解体室は管理濃度を僅かに超えました。12 月の結果では大型、小型解体室ともにすべての測定点で管理濃度 0.01mg/m³未満となりました。表-19-2に示すとおり、9 月の測定結果で大型解体室は平成 26 年 7 月の労働安全衛生法上の第 3 管理区分から第 2 管理区分に、小型解体室も同様に第 3 管理区分から第 2 管理区分となりました。
