◆史跡の構成要素

1 徳川期大坂城の石垣

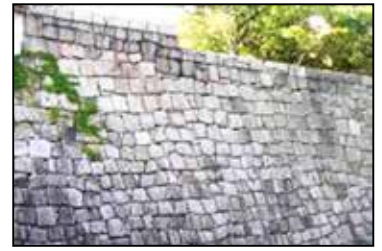
桜土橋東側の石垣 (第 2 期)

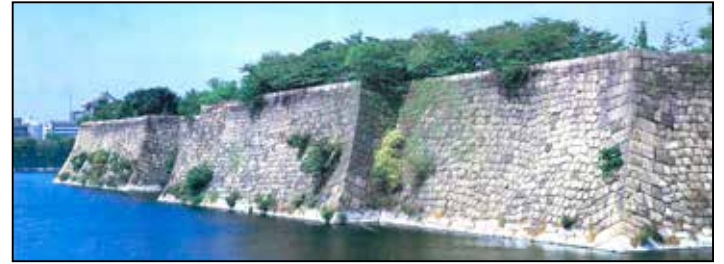
二の丸南側の石垣 (第 3 期)

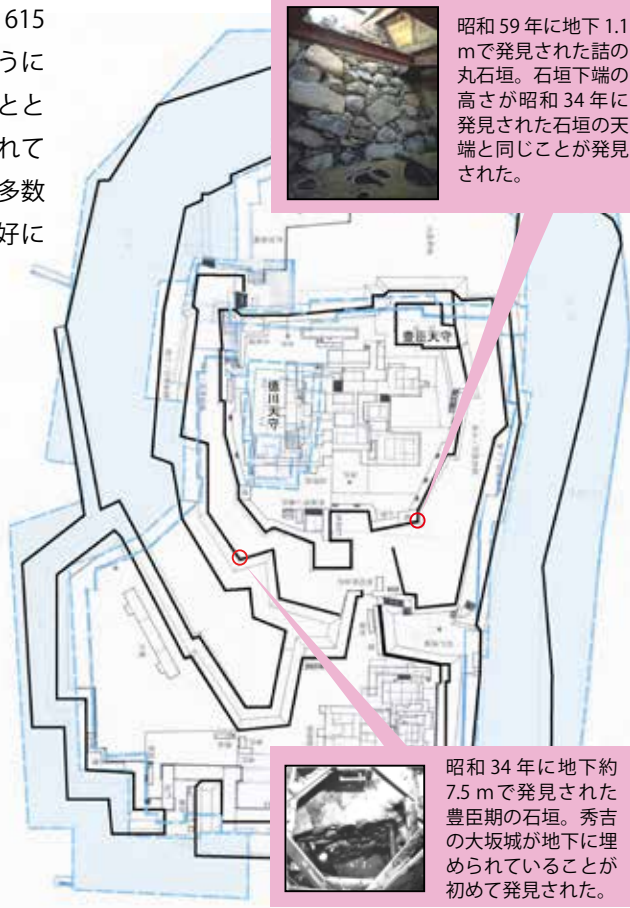
本丸・山里丸地区の調査位置

— 豊臣期の本丸
— 徳川期の本丸
