大坂城跡の中核的地区である本丸地区は、徳川期の城郭遺構の保全・保存を最優先とし、学術調査・研究を継続的に実施し遺構の顕在化をめざす。また、大阪城特有の価値である「歴史の重層性」を広く発信するため、豊臣期遺構の顕在化や近代以降の歴史資産の活用を図る整備を推進する。

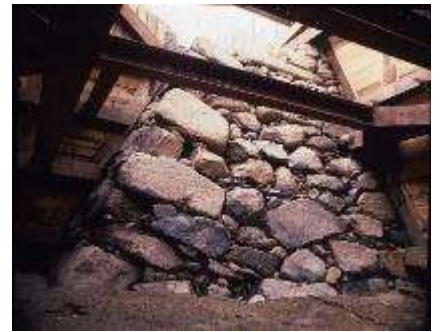
図 88 豊臣期詰ノ丸石垣

豊臣期の遺構は現在の本丸地下に良好に保存されているが、上部には徳川期の本丸御殿が広く重なって存在していた。本丸内では豊臣期の石垣が2ヶ所で発掘されており、うち1ヶ所は豊臣期大坂城の詰ノ丸櫓台の出隅部にあたる重要な箇所である。

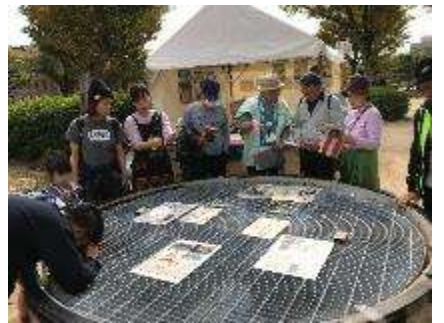
図 89 豊臣時代地下石垣公開の様子

までの発掘調査成果からも徳川期の遺構を破壊することなく豊臣期の遺構を露出できる。この石垣が公開されることで、豊臣期と徳川期における天下人の居城の石垣構築技術の違いや、大坂城の変遷を知ることができる。ここを重層する大坂城を知るエリアとして豊臣期の本丸遺構（石垣）の部分的露出展示を行う施設を整備する。あわせて、もう1ヶ所の石垣である本丸中央部の竪坑で保存された石垣についても、将来的にはその存在を来訪者へ案内することができるよう検討する。

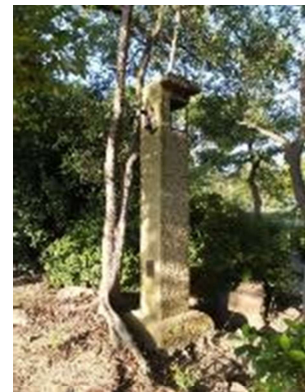
図91 竜山石製の  
照明脚部

旧紀州御殿付属庭園は、昭和22年（1947）に焼失した紀州御殿の存在を現代に伝える役割を果たしており、その歴史的価値は高い。昭和6年（1931）の作庭で幕末期には存在しなかったものだが、大阪城の歴史にとって重要な景観であることから、今後も庭園として適切に管理する。管理にあたっては、植栽について毎木調査を行い、管理計画を策定し、作庭意図や大阪城天守閣への眺望にも十分配慮する。配置されている庭石については、徳川期大坂城の本丸御殿礎石の転用と見られるものが含まれているので、現状が損なわれないよう適正に存置する。昭和6年（1931）に設置された竜山石製の照明施設についても現状を維持する。

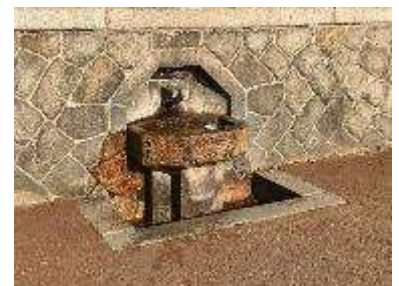
図93 昭和6年に配水池壁  
面に設置された水飲み場

昭和6年（1931）の公園整備に伴って設置された山里丸と配水池を結ぶ階段（桐畑へのトンネル）、水のみ場、櫓跡に設置されたパーゴラの跡地は公園開設時の遺構として、現状を維持し、存在を周知する。

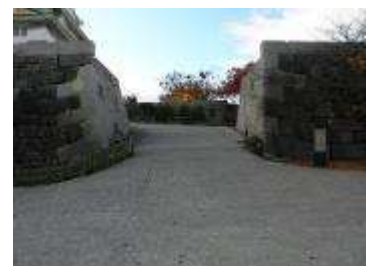
図 97 車両用に舗装された通路

山里口出枡形と山里丸を結ぶ通路は徳川期の雁木を覆うように車両通行用道路が設置されている。将来的な遺構の顕在化をめざすが、この地における車両の通行は管理上必要であることから、代替措置を含めて検討していく。

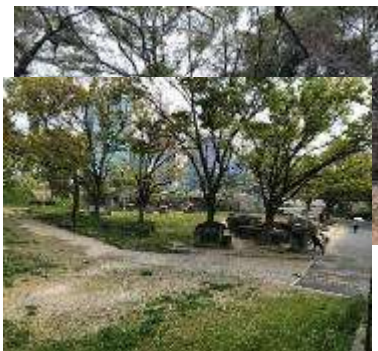
図 99 刻印石広場

昭和58年（1983）、大阪築城400年記念事業の一環として整備された。徳川幕府が大坂城を再築した際に各藩が運び込んだ石であり、表面に担当大名を示す記号や符号などが刻まれた貴重な刻印石を集めて紹介している。体験学習の場や石垣の魅力を体感できるスポットとして定着しており、今後も適正に保存管理をしていく。

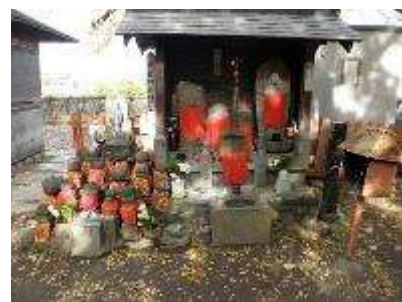
図 100 白龍大神に集積された五輪塔など

ただしここに残る五輪塔などは、同地区における石垣修理の際に検出された裏込め石であることから、適切に保全をはかる。

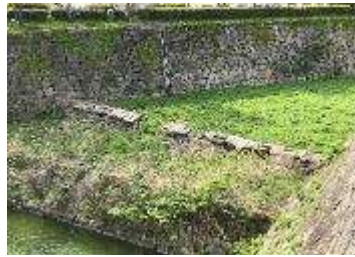
図 105 東空堀の石組み

堀の形状などに大きな改変はみられない（爆撃による被害修復箇所を除く）。空堀の内、水堀との境界付近に築かれた東・西の石組は、用途は明らかではないものの徳川期の遺構であり、雑草によって遺構の存在

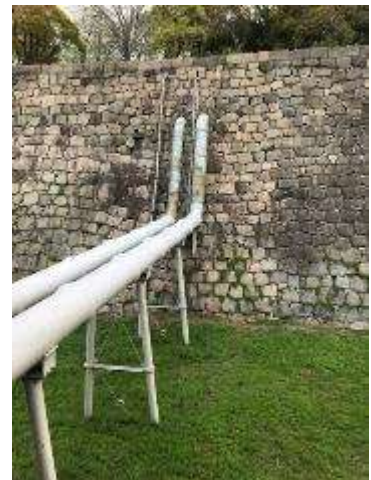
図 107 明治期の配水管

西側の空堀の石垣を貫通して架けられた配水管は、明治 26 年（1893）に砲兵工廠で製造が開始された鋼管である。現在は外部の鋼管の中に新しい管が入れられて利用されており、大阪の近代化を象徴する歴史資産として、適正にこれを取り扱う。しかし城郭の景観にとってはいかにも不釣り合いなため、設置の経緯などが来園者に伝わるような手段を検討する。

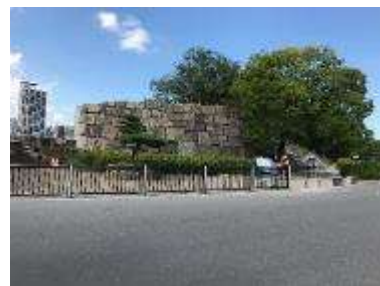
図 109 軍によって改変された杢形

玉造口杢形の石垣は、近代以降の大規模な改変によって主要部分が撤去され、曲線状に積み直した箇所や間知積の箇所もあるなど、本来の杢形の姿がイメージできなくなっている。積み直された石垣は近代以降の城郭利用を示す歴史資産ともいえるが、杢形は城郭の重要な構成要素であり、将来的な復元整備を見据えた遺構の顕在化をめざす。

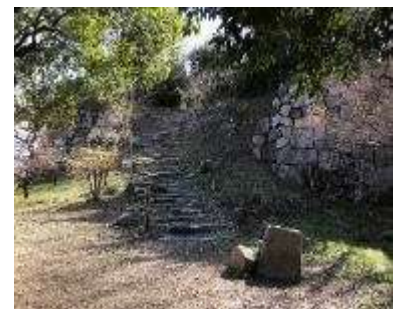
図 112 梅林と玉造口を結ぶ通路として改変された空襲の痕跡

現在通行禁止となっている玉造口定番屋敷跡東北から梅林にあり、階段周辺は第二次世界大戦の空襲によって破壊された痕跡であり、戦争遺跡としての顕在化を検討する。

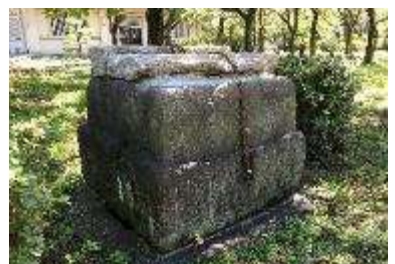
図 117 西大番衆小屋の井戸  
(上部の井筒は別地点のもの)

修道館敷地の北西と、公園管理詰所の敷地に残る井戸と井筒は徳川期の遺構であり、安全を確保したうえで将来的にはそれらの存在を周知する。
