付録-2 詳細点検調書記入要領
及び部材番号定義基準

1. 点検調書の記入要領

2. 部材記号の定義

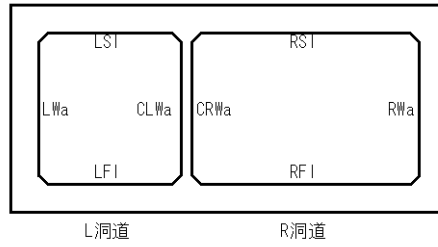
<2連洞道の場合>

- 断面方向は、「起点」側より「終点」側を見る断面とする。
- 上記で作成する断面において、右側に「R」、左側に「L」を付す。
- 中壁の場合は、部材の先頭に「C」を付け、複数径間の場合は末尾に番号を付す。
- 2層構造の場合は、上側に「U」、下側に「D」を付す。
- シールドのように上下床版と側壁が同一の場合、上下床版の記号を優先して付す。

- 断面方向は、「起点」側より「終点」側を見る断面とする。
- 1洞道の場合は、「C洞道」とする。
- 2連洞道の場合は、右側を「R洞道」、左側を「L洞道」とする。
- 3連洞道の場合は、中央を「C洞道」、4連洞道の場合は、中央右側を「CR洞道」、中央左側を「CL洞道」とする。
- 2層構造の場合は、上側を「U洞道」、下側を「D洞道」とし、左右に複数洞道ある場合は、上記にならって「R」、「L」等を付す。
- 本体とは別の自然換気、強制換気の洞道は「K洞道」とする。
