## 付録一4 対策区分判定要領

## 1. 対策区分判定の基本

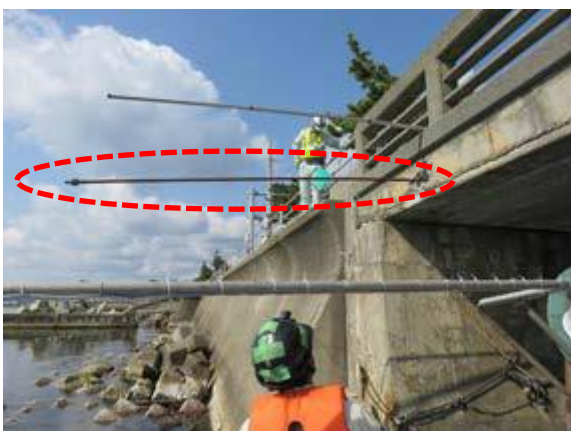
③ PC鋼材定着部（床版横締め部）

PC鋼材により横締めを行っている橋では、横締めPC鋼材が破断・突出し、第三者被害を与える恐れがある。

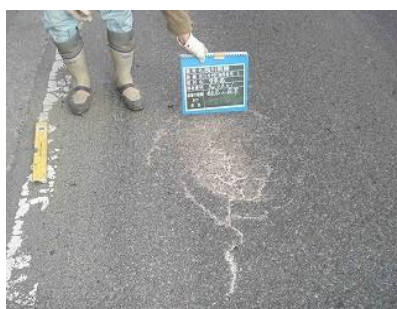
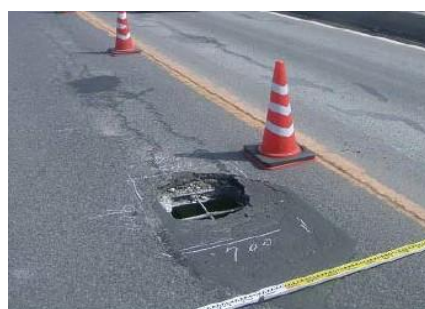
##### ① 上面損傷

建設当初に床版の上面に乾燥収縮で発生したひびわれが、車両の通行による雨水のポンピング作用で増大し、上面鉄筋の発錆、コンクリートの土砂化に進展していく例がある。特に、床版防水が十分でない場合や凍結防止剤を散布する場合には、鉄筋の発錆が早いため、進展が早い。

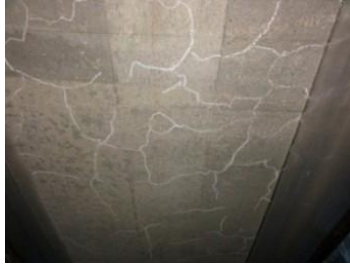
貫通ひびわれなし

ひびわれの外観性状が同様であっても、貫通ひびわれや水分の供給があると損傷の進行速度が早くなるため、注意が必要である。ひびわれに漏水・遊離石灰を伴う場合、貫通ひびわれの発生及び路面からの雨水等の浸入が疑われる。

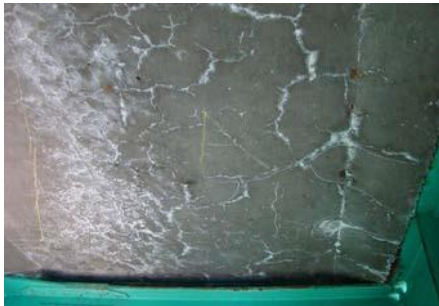
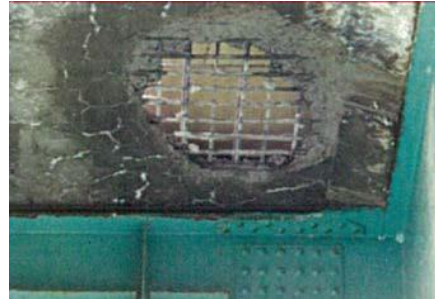
## ③ 疲労以外の要因も疑われる床版ひびわれ

放射上に広がるひびわれや遊離石灰が広範囲に見られる場合には、疲労のみが要因ではない劣化が進行している可能性がある。この場合、コンクリート自体の劣化など床版の損傷の原因を把握し、材料劣化や床版全体のコンクリートの劣化の程度を考慮する必要がある。顕著なひびわれがない箇所でも遊離石灰が広範囲で見られることがある。

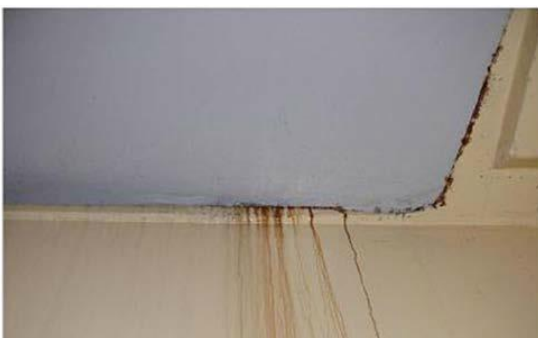
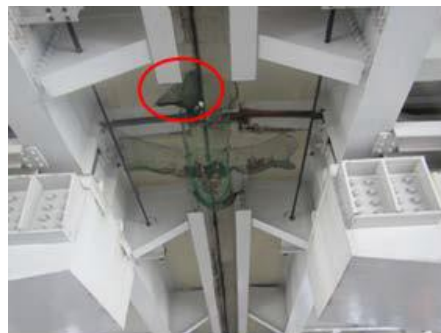
## ④ 補修補強した箇所の劣化

- ・過年度に下面に鋼板や炭素繊維シート・剥落防止材が設置されている既設橋では、床版内部に水が浸入すると、急速に劣化が進行したり、劣化が広範囲にわたることがあるので注意を要する。
- ・下面に鋼板や炭素繊維シート・剥落防止材が設置されている場合には、損傷等がすでに存在していた可能性があるため注意を要する。

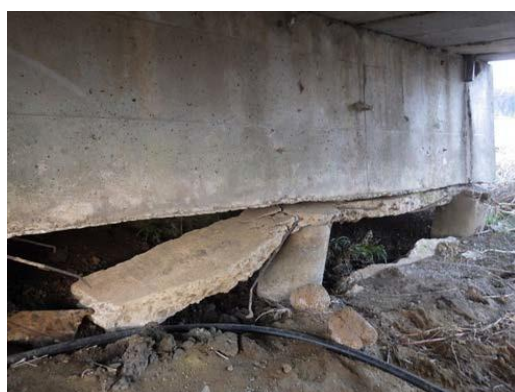
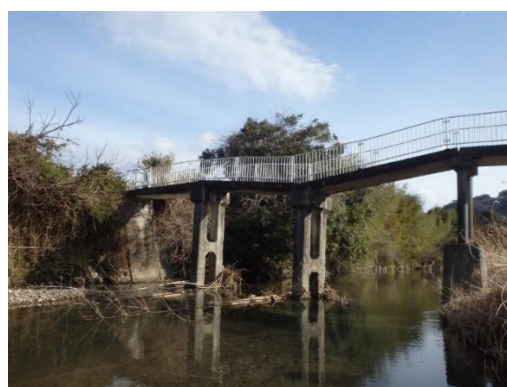
##### ② 橋脚、橋台基礎の洗掘

橋脚、橋台において洗掘により沈下や傾斜が発生し、橋全体が歪むことで不安定な状態となり、通行止めすることがある。したがって、沈下や傾斜が生じる前に洗掘の状況を把握することが重要である。「水中部の状態把握に関する参考資料（平成31年2月国土交通省道路局国道・技術課）も参考にすること。

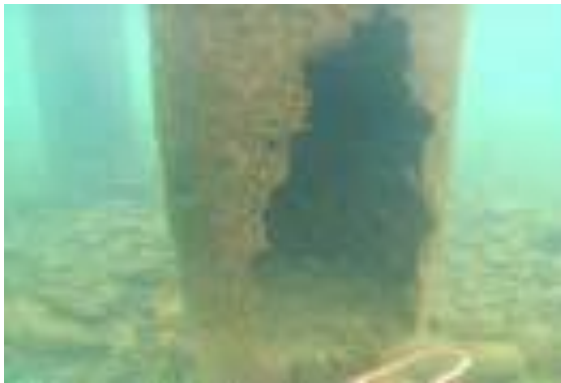
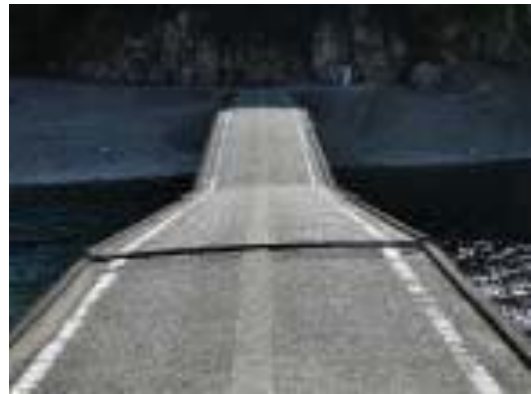
### ③パイルベント橋脚の腐食や座屈、ひび割れ

- 3.1(2)①ホ) に注意するとおり、没水部や飛沫部において、鋼製のパイルベント橋脚に著しく腐食が生じる場合がある。
- また、コンクリートパイルベント橋脚においても、ひびわれ等により耐荷力が著しく低下したと判断された例が見られているので注意を要する。
- 洗掘の影響や地震の影響を受けやすいとされている。
- 「水中部の状態把握に関する参考資料」（平成31年2月国土交通省道路局国道・技  
術課）も参考にすること。」
