基準値超過状況(土壌含有量)及び要対策区画

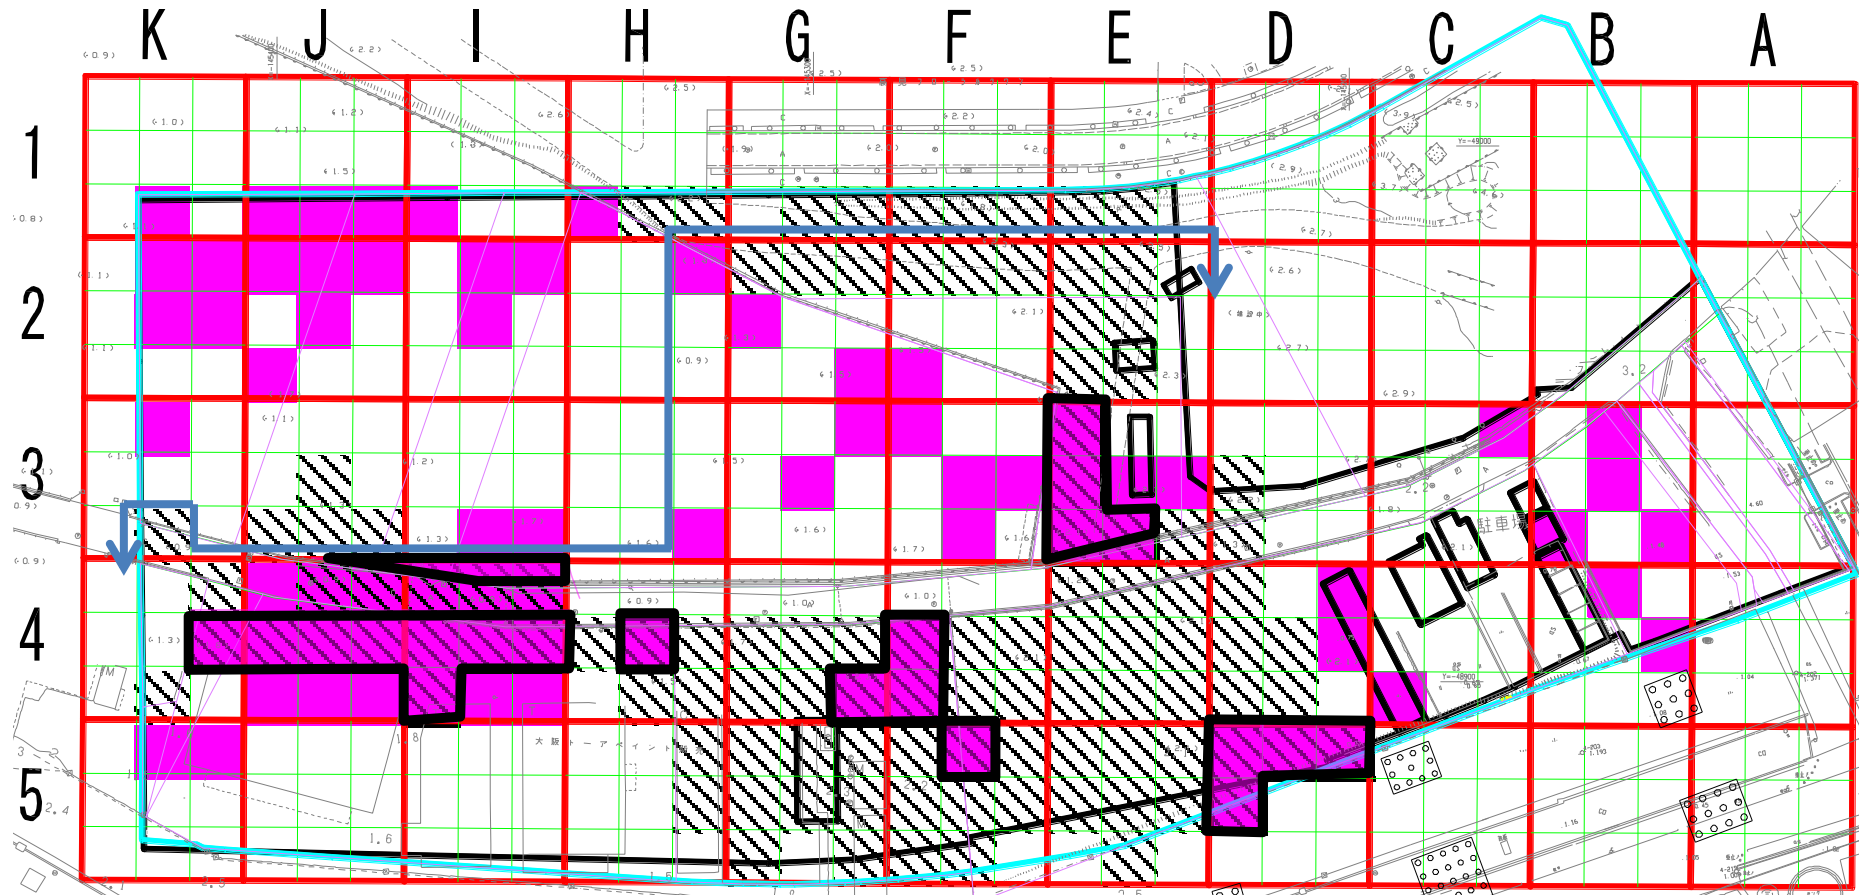
- 汚染がある区画(土壌含有量試験の結果基準値を超過した区画【旧地盤】)
- 盛土又はアスファルト舗装をしていない区画(厚さ50cm未満の盛土を含む)
- 対策を講じる必要のある区画
- 一般の人が立ち入ることができない又は頻繁に立ち入る場所でない範囲
