## 參考資料

## 参考1 自転車利用環境の整備に関する今後の取組みの考え方(平成24年3月)の概要

## 参考2 大阪市の自動車の利用状況

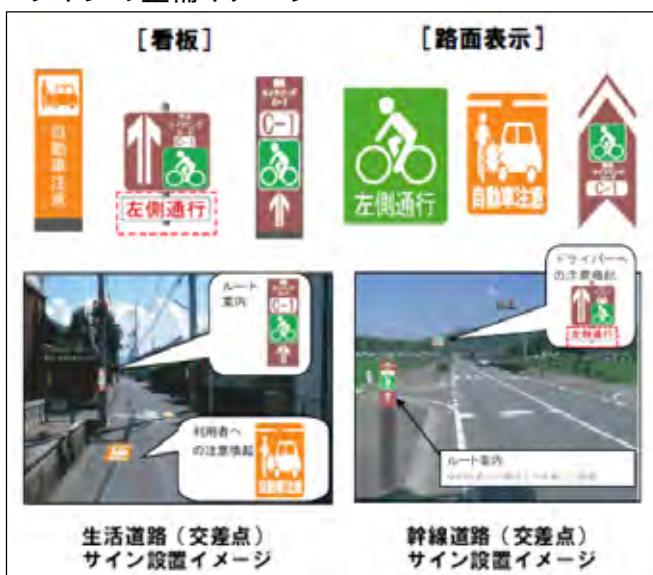
図 事例：観光目的の自転車利用環境整備（奈良県）

サインの整備イメージ

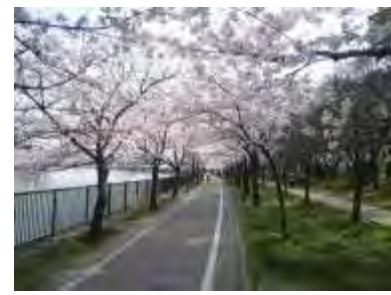
写真 大川の大規模自転車道

図 レクリエーションを目的とした市内の整備事例
