# 平成24年8月13～14日豪雨における大阪市内35地点の雨量記録及び浸水被害状況

平成24年8月13-14日豪雨の大阪市内雨量記録

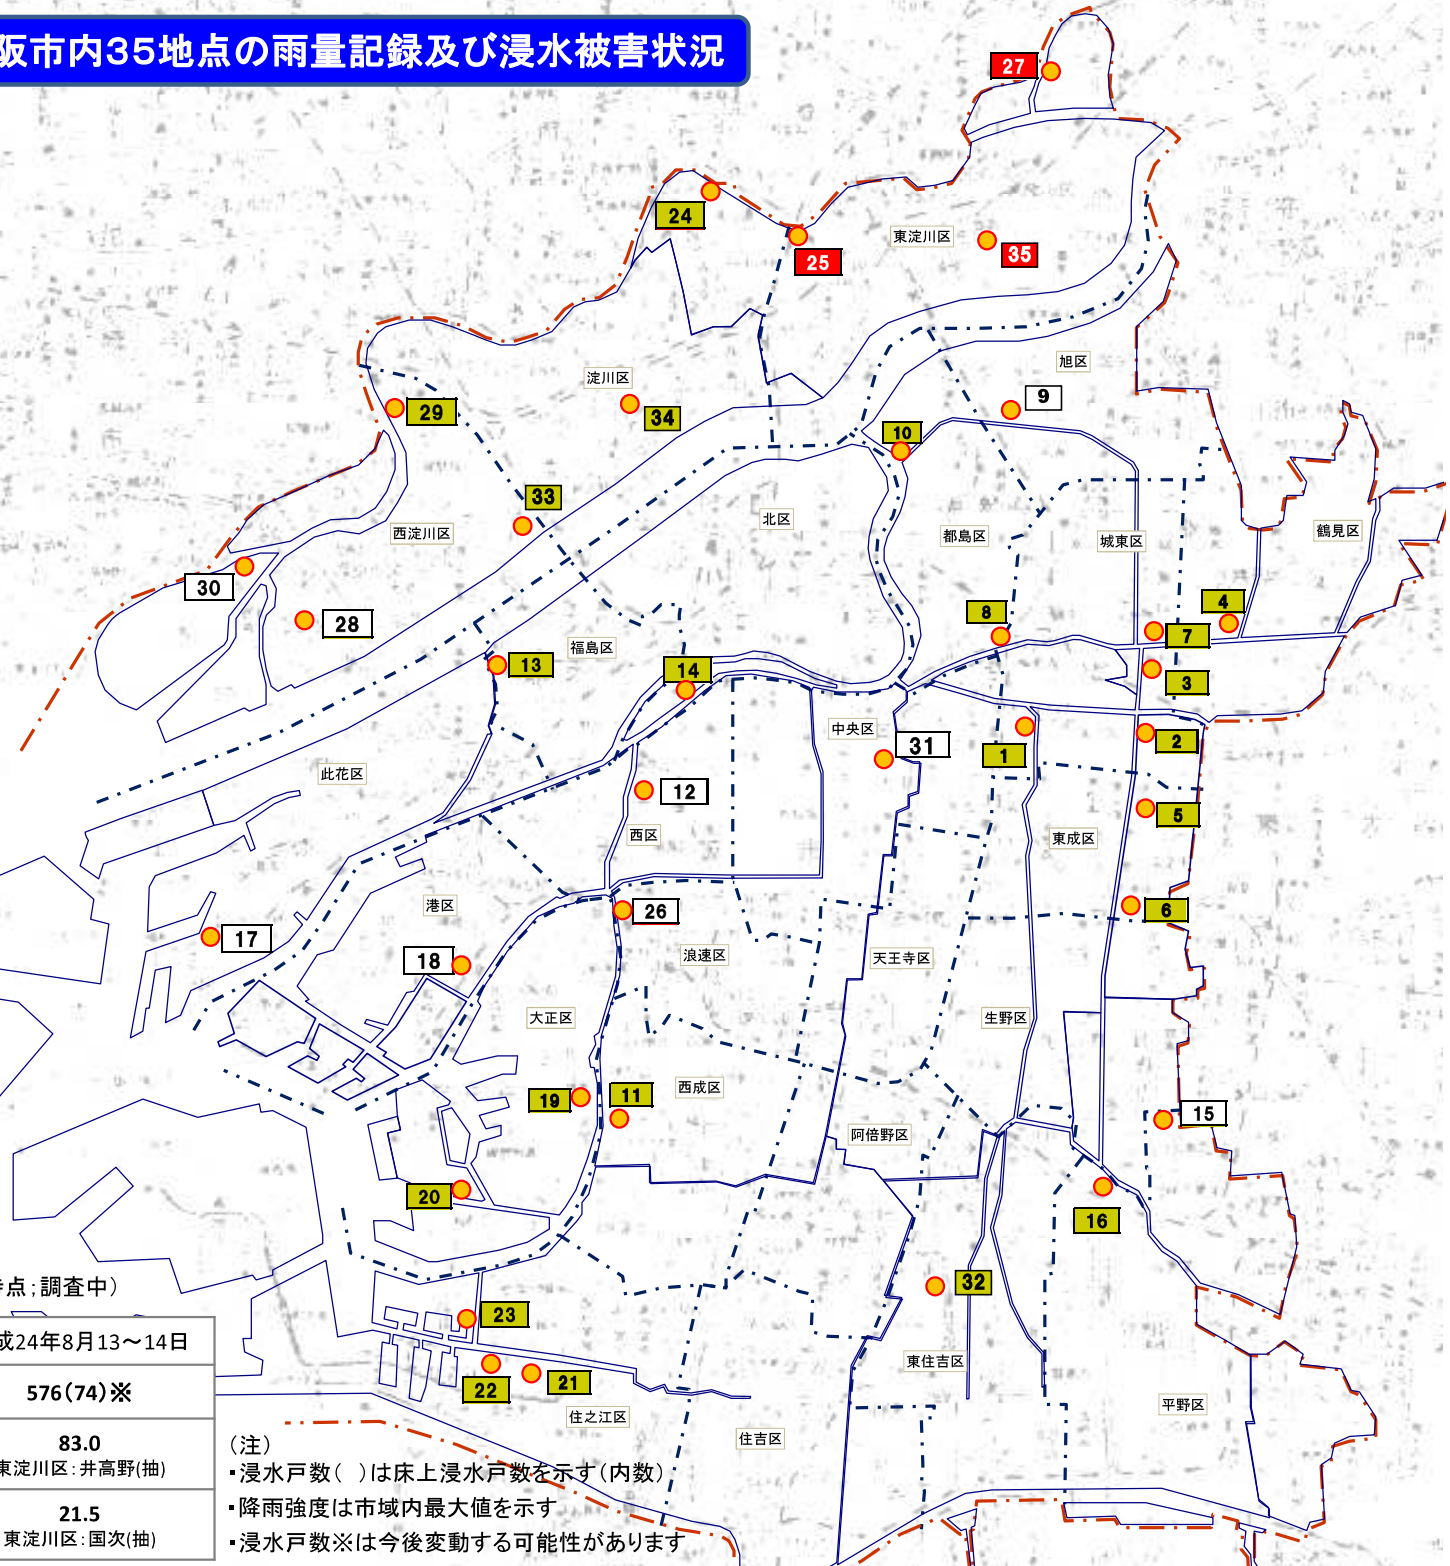
● 雨量観測箇所

18 雨量観測場所番号

27 雨量観測場所番号  
(1時間60mm以上)

1 雨量観測場所番号  
(10分間10mm以上)

降雨日	平成24年8月13～14日	
浸水戸数	576(74)※	
降雨強度	1時間 (mm)	83.0 東淀川区:井高野(抽)
	10分間 (mm)	21.5 東淀川区:国次(抽)

雨量測定箇所	行政区	10分間強度	1時間強度
			雨量mm	雨量mm
1	中浜下水処理場	城東	15.0	42.0
2	放出下水処理場	城東	13.5	30.5
3	城東抽水所	城東	17.0	48.0
4	西三荘抽水所	鶴見	19.0	53.0
5	深江抽水所	東成	10.5	25.0
6	片江抽水所	東成	17.0	22.0
7	今福下水処理場	城東	17.5	50.5
8	東野田抽水所	都島	19.5	47.0
9	江野川抽水所	旭	※	※
10	城北抽水所	都島	14.0	48.0
11	津守下水処理場	西成	10.5	14.7
12	長堀抽水所	西	6.5	15.5
13	海老江下水処理場	福島	10.4	30.6
14	中之島抽水所	北	13.5	32.0
15	平野下水処理場	平野	9.5	20.4
16	平野市町抽水所	平野	11.5	21.0
17	梅町抽水所	此花	8.0	12.0
18	市岡下水処理場	港	5.9	9.0
19	千島下水処理場	大正	12.5	16.5
20	鶴町抽水所	大正	11.0	16.0
21	住之江下水処理場	住之江	11.7	21.6
22	住之江抽水所	住之江	10.7	22.0
23	平林抽水所	住之江	12.0	22.5
24	十八条下水処理場	淀川	20.0	39.0
25	国次抽水所	東淀川	21.5	62.0
26	桜川抽水所	浪速	8.0	12.0
27	井高野抽水所	東淀川	20.0	83.0
28	大野下水処理場	西淀川	9.5	27.0
29	竹島抽水所	西淀川	12.5	33.1
30	中島抽水所	西淀川	7.0	16.0
31	大阪管区气象台	中央区	7.5	19.0
32	東住吉区役所矢田(出)	東住吉	12.5	35.0
33	塚本抽水所	淀川	13.5	41.0
34	十三工管所	淀川	19.6	59.3
35	水道局豊里営業所	東淀川	20.6	73.6
