# 淡路駅付近連続立体交差事業だより

Vol.16

～ 5～8工区の現場状況を紹介します ～

発行者:大阪市建設局

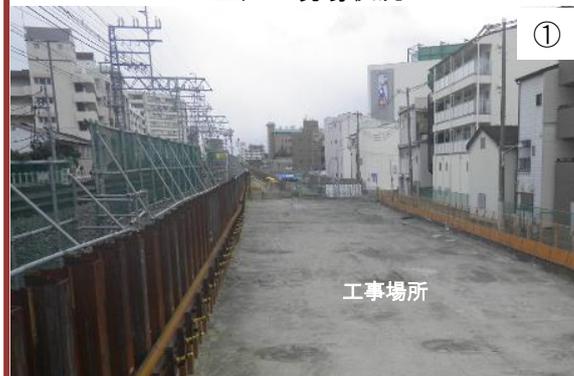
5 工区の北陽踏切付近では仮線への切替えが完了し、これから仮線への切替えにより確保したスペースと、既存の道路を工事のため一部占用し、高架構造物の基礎をつくる工事を進めていきます。(写真①)

写真①は、北陽踏切付近から上新庄駅方向を、写真②は、善隣社踏切付近から上新庄駅方向を撮影した写真になります。

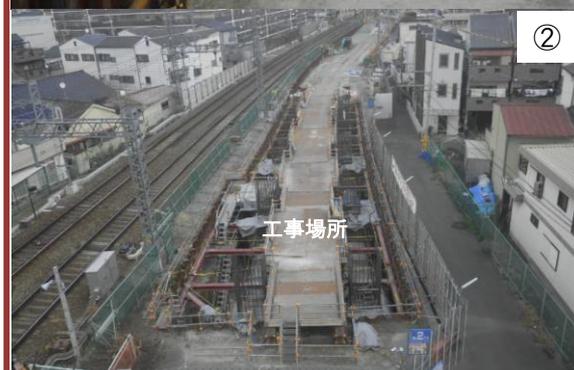
また、善隣社踏切付近では、基礎工事が完了し、これから柱を立ち上げる工事を進めていきます。(写真②)

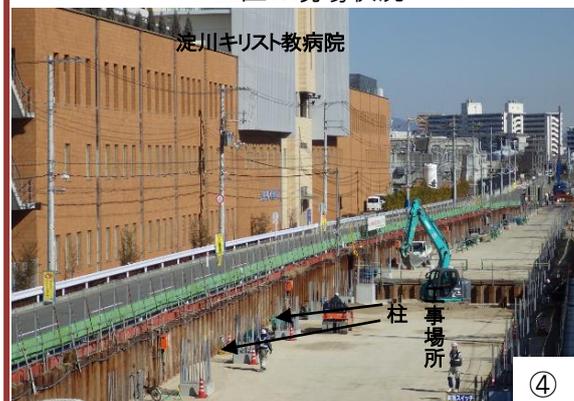
6 工区では、柴島駅付近において高架構造物の基礎工事(地表面からの深さ約 22m)が完了し、柱の一部ができてきているのが写真③で分かります。同じように柴島駅から瀧過池踏切付近まで順次工事が進んでいます。

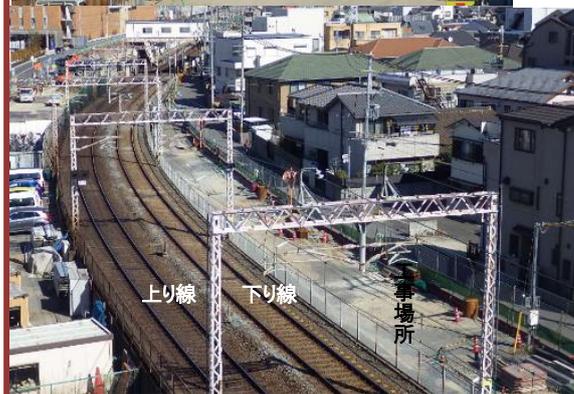
④

また、柴島踏切から南側では阪急電鉄千里線の側道を、工事ヤードとして占用して工事を進めています。(写真④)

④)現在は、既存の高架橋の補強工事が一部完成し、これから高架構造物をつくるスペースを確保するため、下り線の横に仮線工事を進めていきます。

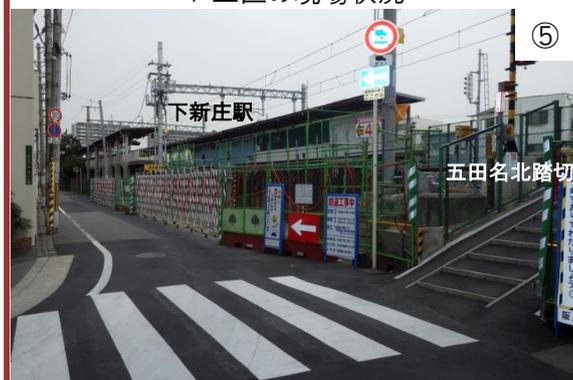
五田名北踏切と下新庄駅の間で高架橋の基礎をつくるため、阪急電鉄千里線西側の側道を、工事ヤードとして一部占用し工事を行っています。(写真⑤)

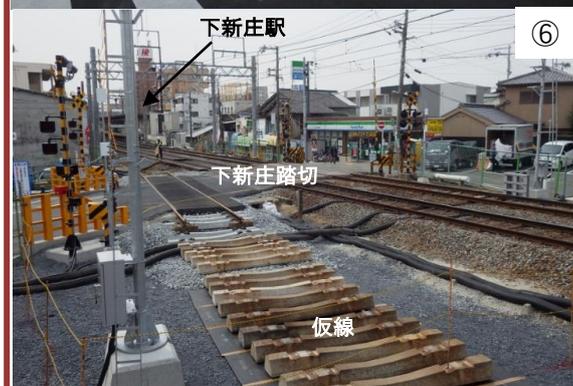
下新庄踏切付近では、現在の線路の横に仮の線路を設け、それによりスペースを確保して高架構造物をつくる「仮線(かりせん)工法」で工事を進めています。写真⑥でも分かるように仮線工事を行っています。このため、仮線への切替が完了し踏切を短縮するまでの間、踏切を東側へ延長していますので、通行の際は注意して下さい。

8 工区では 7 工区と同様に仮線工事を進めています。写真⑥、⑦、⑧で現在の線路の横に仮線を設置している状況がお分かりいただけるかと思います。

写真⑦は、神崎川付近の大阪市側の仮線工事の状況になります。写真⑥と⑦では、仮線のレールを支えるために必要な、コンクリート製の枕木(まくらぎ)が並んでいます。

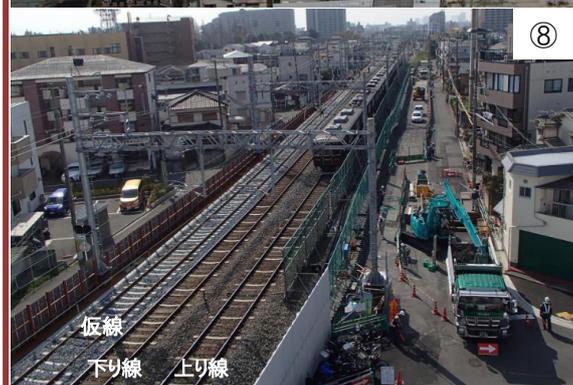
写真⑧は、吹田市域の写真になりますが、十三高槻線側から大阪市方向を撮影したものです。
