大阪市 自転車通行環境 整備計画

(素案)

平成28年2月

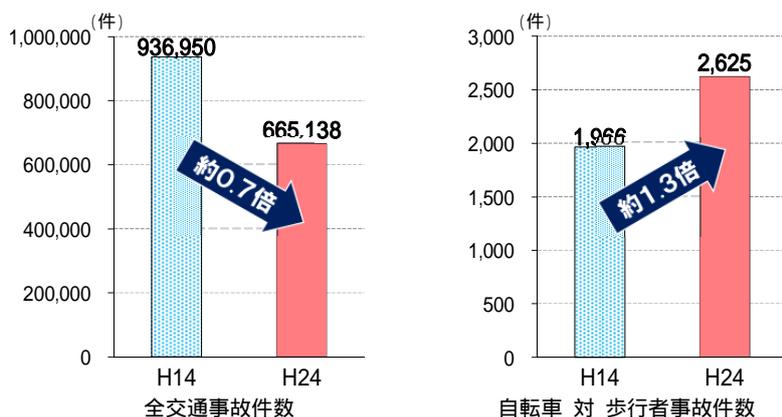
図 自転車対歩行者事故件数の増減（全国）

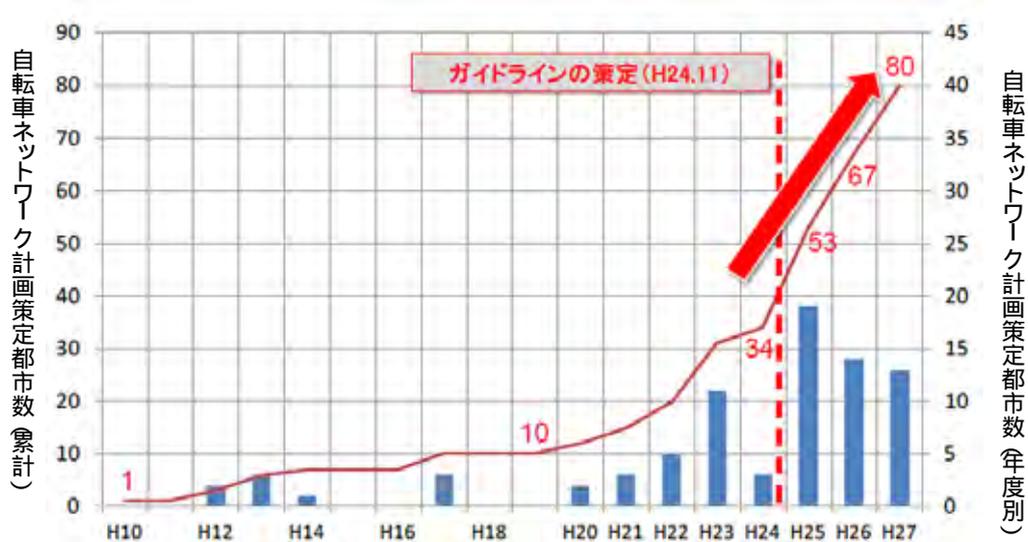
図 他都市の自転車ネットワーク計画の策定状況

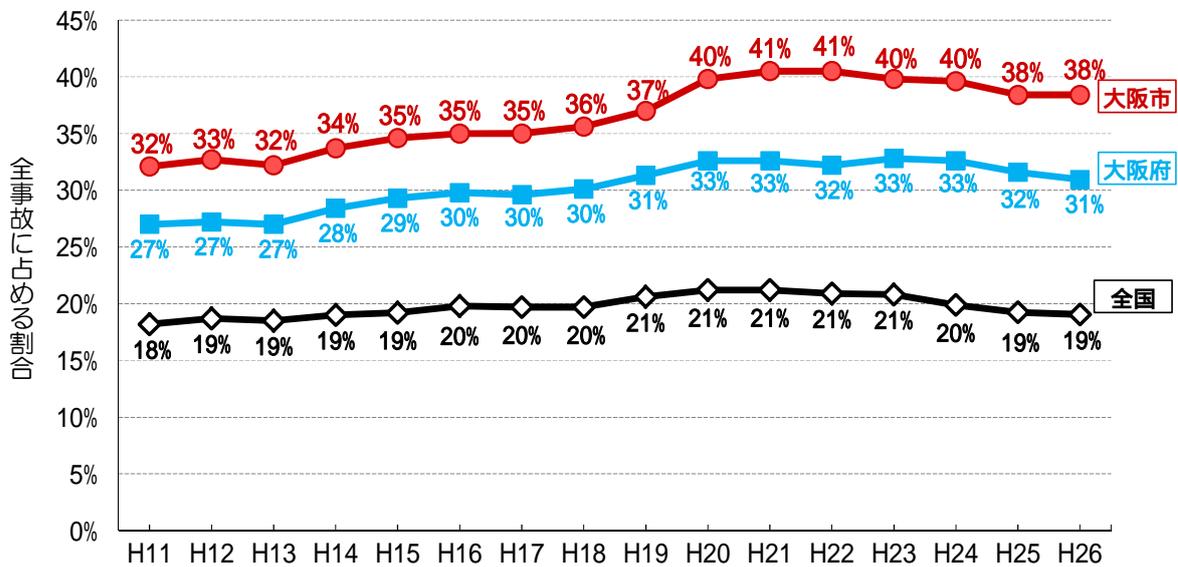
図 交通事故件数に占める自転車関連事故の割合

- 近年、交通事故件数に占める**自転車関連事故の割合が増加**し、本市は全国に比べても特に多い。（**全国：約2割<大阪府：約3割**）
- **自転車関連事故件数**は、交通事故全体の傾向を反映して**平成16年をピークにわずかに減少傾向**を示している。一方で、**自転車対歩行者の事故件数はこの15年間で約1.3倍に急増**し、自転車が加害者となる事故が増加している。
【12件（H11）→155件（H26）】
- **道路延長あたりの自転車関連事故件数は中心部で多く、周辺部の約2倍**となっている。また、**幹線道路で多く、非幹線道路の約6倍**となっている。

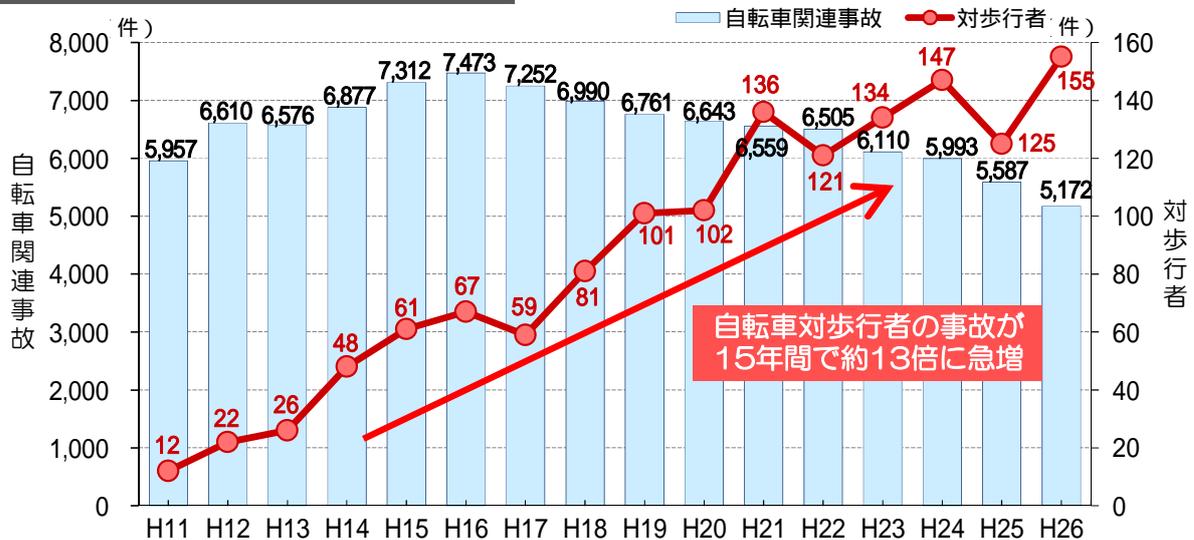
図 自転車関連事故件数と対歩行者事故件数の推移（大阪府）

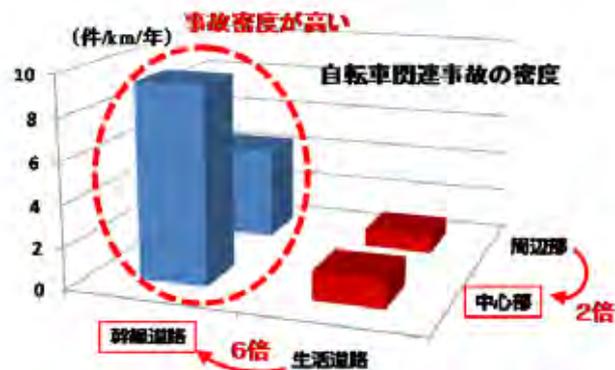
図 道路延長あたり年間自転車関連事故件数

表 道路延長あたり年間自転車関連事故件数（件/km/年）

種別	幹線道路	非幹線道路	計
中心部	9.4	1.4	2.6
周辺部	4.5	0.9	1.2
合計	5.9	1.0	1.5

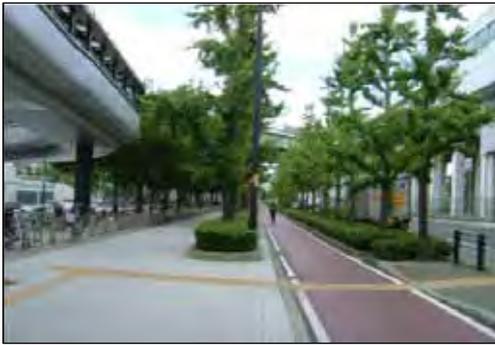
自転車道

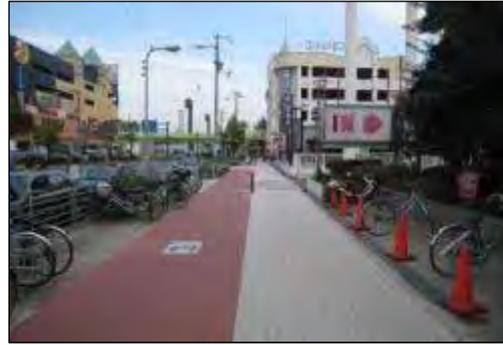
自転車歩行者道
(通行位置の明示)

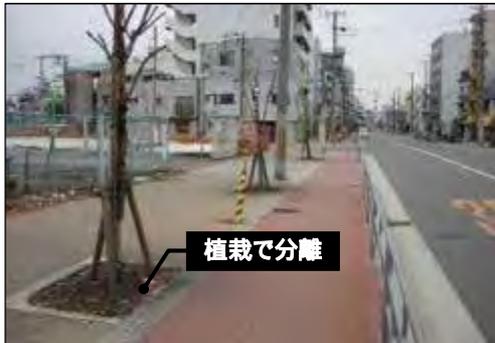
● 自転車歩行者道(歩道拡幅型)の整備の特徴

植栽で分離

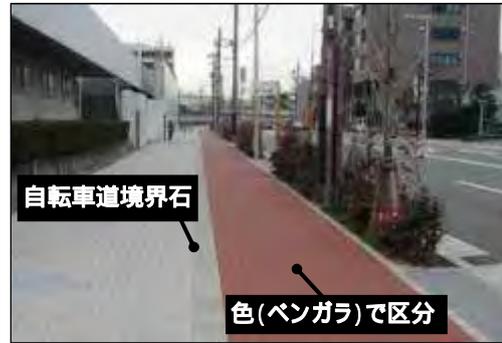
● 自転車歩行者道の整備の特徴

自転車道境界石

色(ベンガラ)で区分

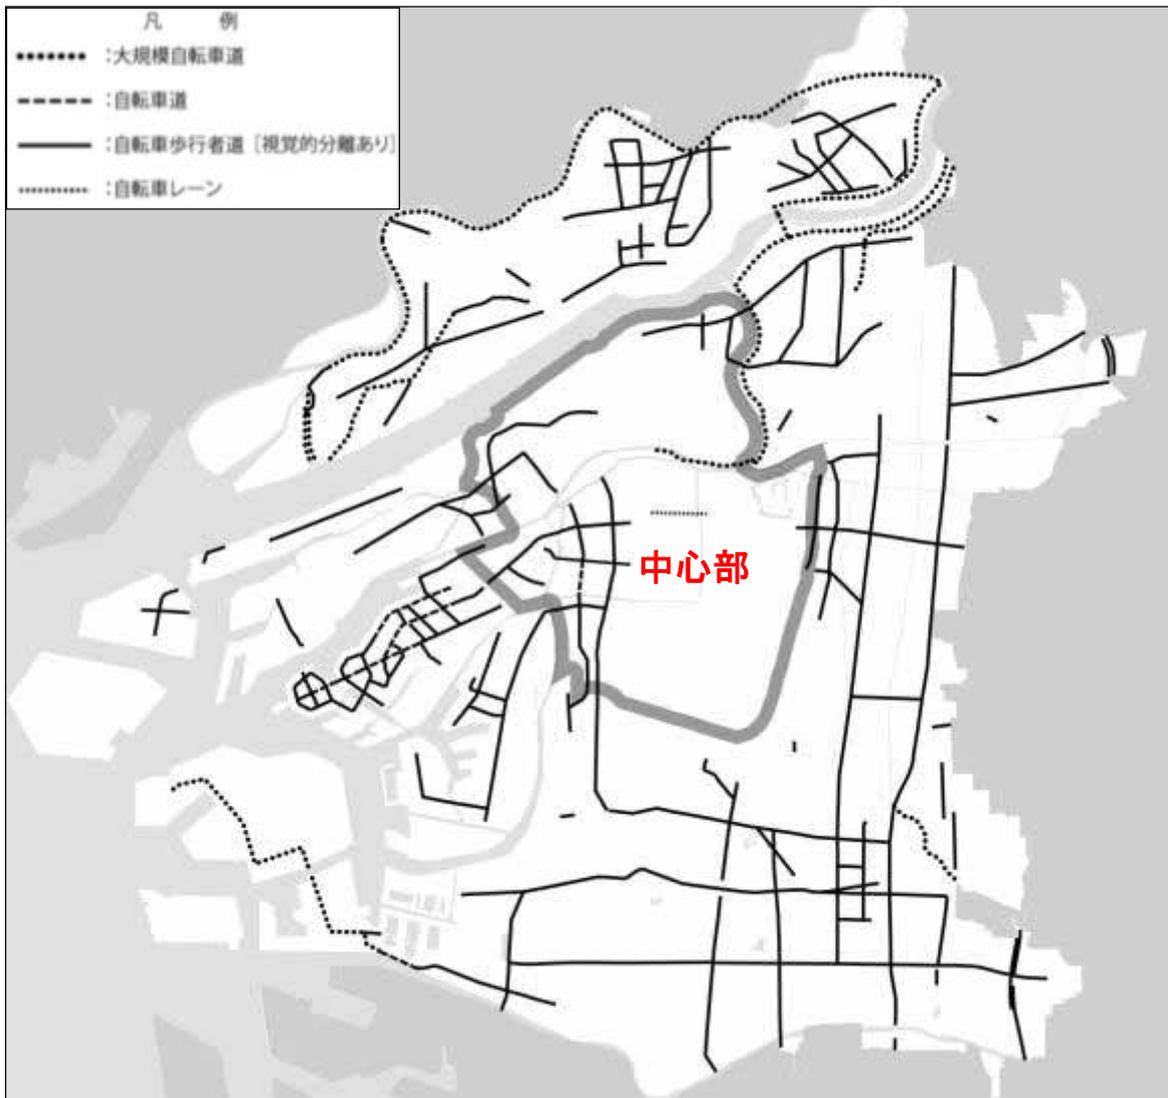
図 大阪市内の自転車通行空間の整備状況 平成 26 年度末時点

種別	整備延長	形態等
大規模 自転車道	約 50km	レクリエーションや健康増進を目的と、比較的長距離を河川敷などに設けるもの
自転車道	約 8km	縁石や柵などの工作物により、車道部分、歩道部分と分離して設けるもの
<u>自転車 歩行者道</u>	<u>約 175 km</u>	広幅員歩道内で、 <u>自転車の通行部分を視覚的に明示</u> するなどにより設けるもの
自転車 レーン	約 1 km	車道内で、自転車の通行部分を視覚的に明示するなどにより設けるもの
<u>合 計</u>	<u>約 234 km</u>

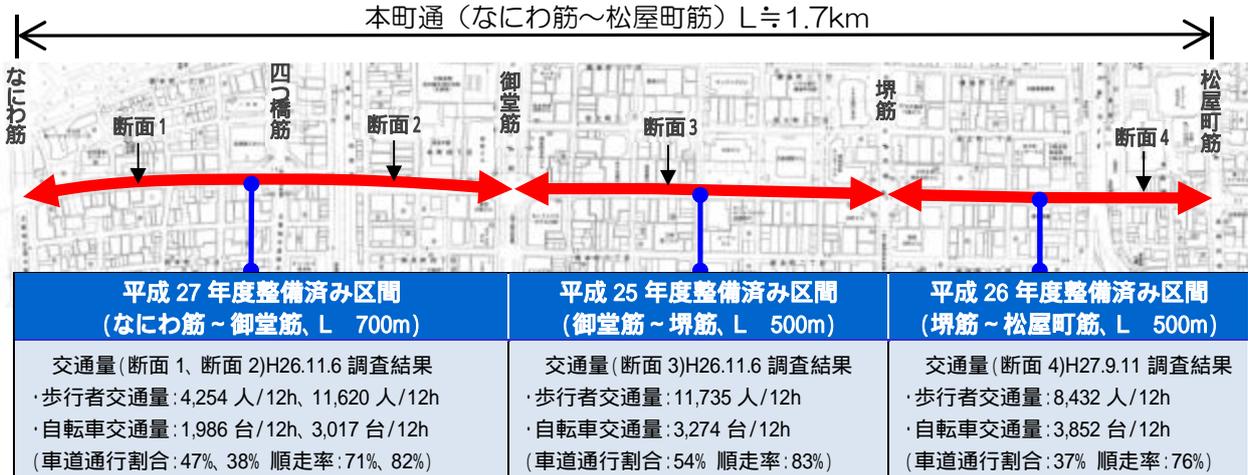
・整備区間は、下図に示す本町通（なにわ筋～松屋町筋）の約1.7km

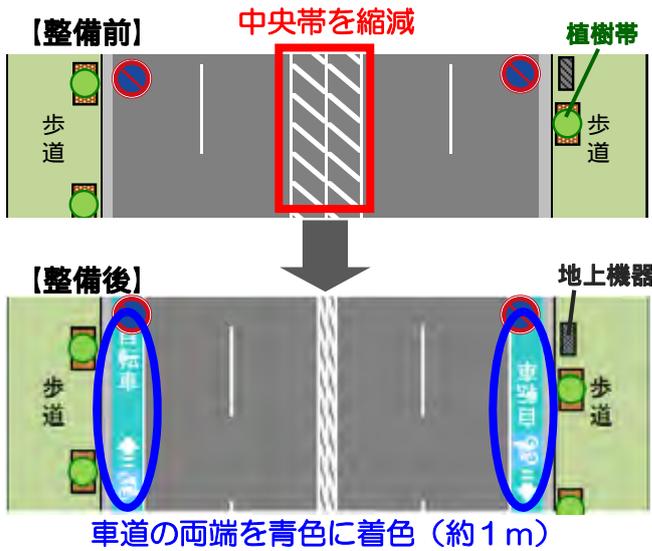
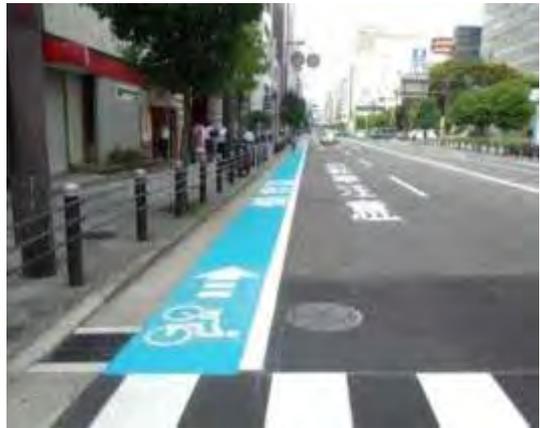
車道通行を基本に、「自転車レーン」を採用（市内初）

ポイント（交通規制）

- **車道の通行空間は法定外表示**
- **歩道の自転車通行可規制をそのまま継続**

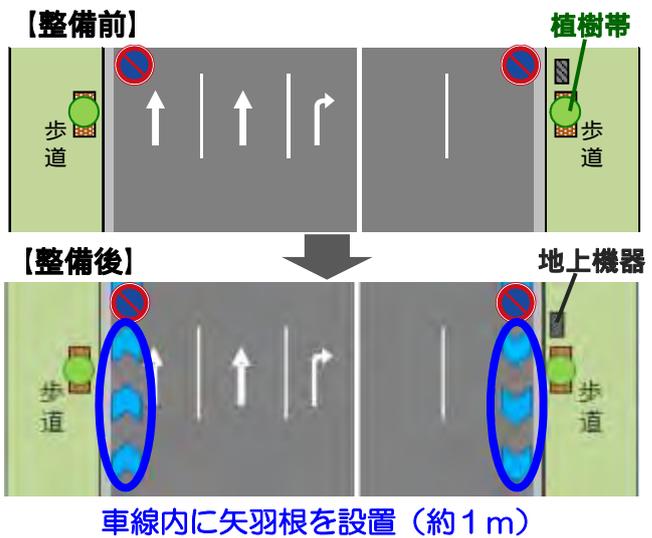
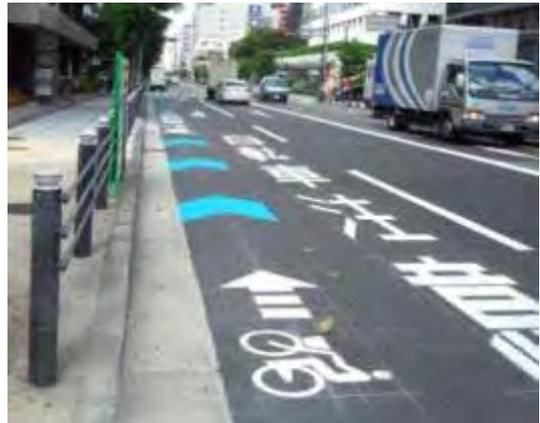
右折レーン等により独立した空間を確保できない場合の「車道混在」

ポイント（路面表示）

- **府内でデザイン統一**（大阪府法定外表示要領）

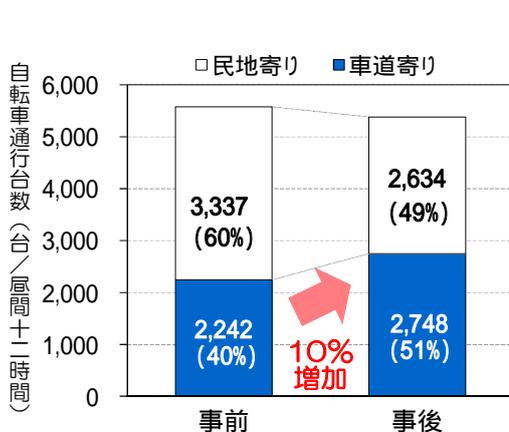
図 自転車通行位置の比較（平日）

- 車道寄り通行の自転車が約10%増加。
- 歩行者、自転車ともに約3割の人が安全（やや安全）になったと実感。
- 歩行者、自転車ともに約9割の人が、路面表示や注意喚起看板の設置を今後も望んでいる。
- 路面シールの認識率は高いが、看板（支柱添架）の認識率はやや低いことが分かった。

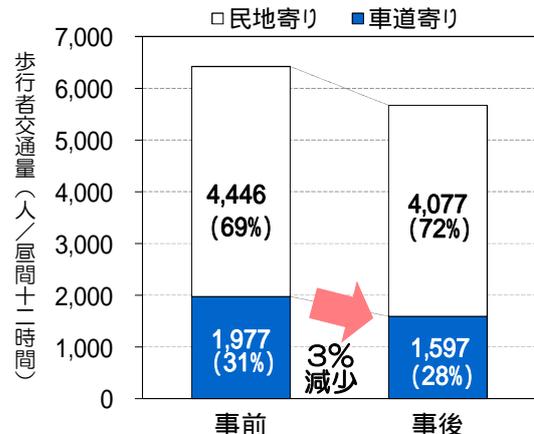
図 歩行者通行位置の比較（平日）

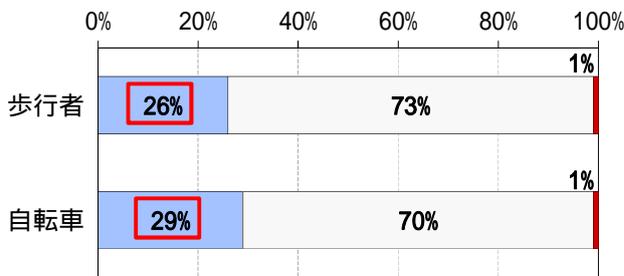
図 安全性に関する評価（平日）

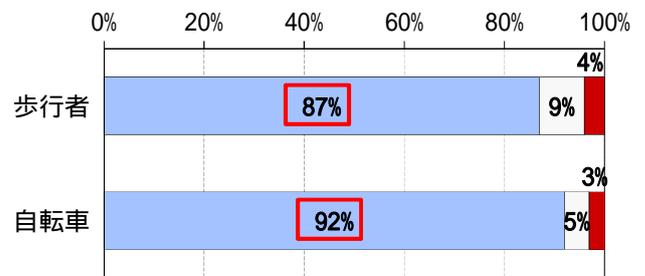
図 今後の設置に関する評価（平日）
