1-4. 詳細図・調査結果【人為由来土壌汚染】

北区中津4丁目12 12

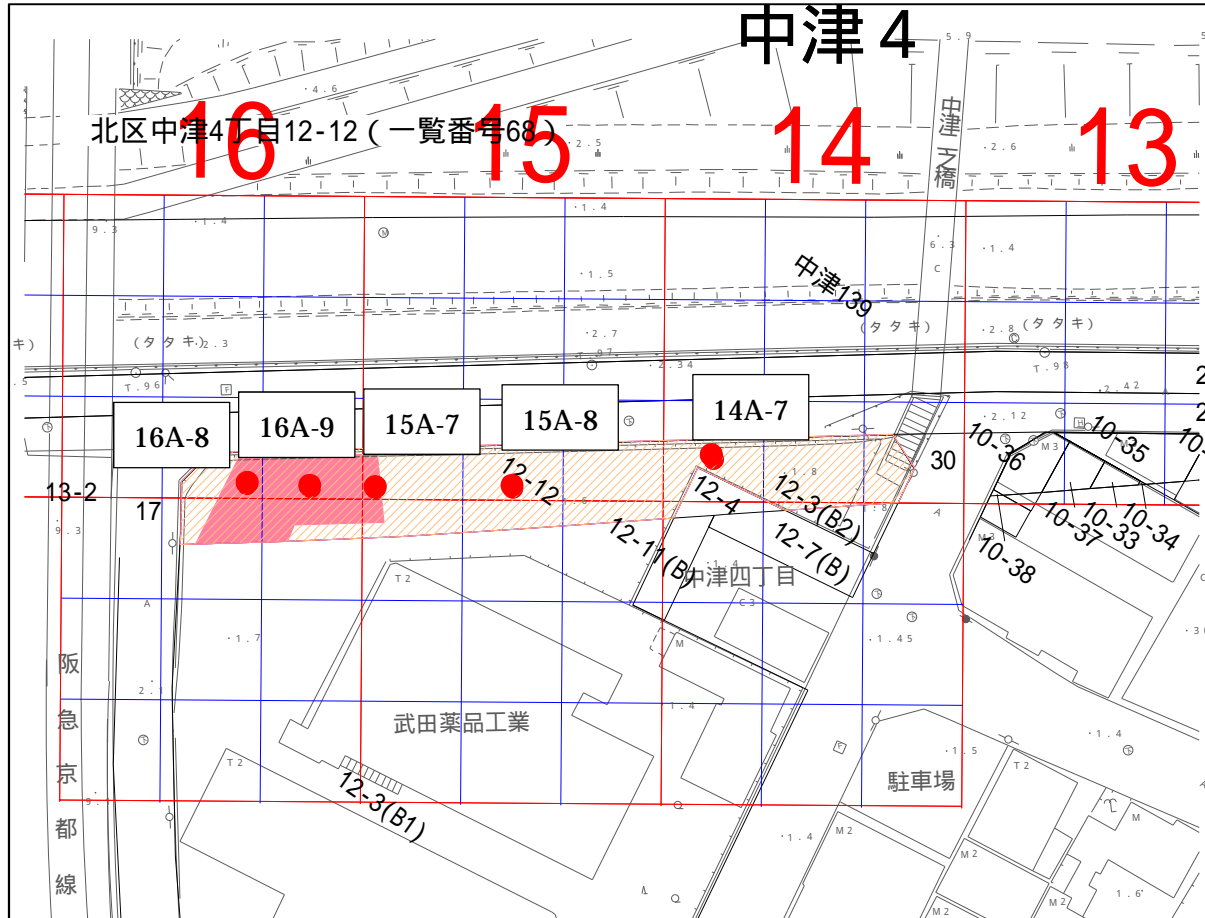
詳細図（試料採取地点図）

● クロロエチレン 5地点

区画・地点名 / 項目		クロロエチレン
		土壌ガス (ppm)
	14A-7	0.1 未満
	15A-7	0.1 未満
	15A-8	0.1 未満
	16A-8	0.1 未満
	16A-9	0.1 未満
定量下限		0.1
基準値		検出されないこと
