# 도톤보리가와 강

## 도톤보리가와 강의 강변 정비사업

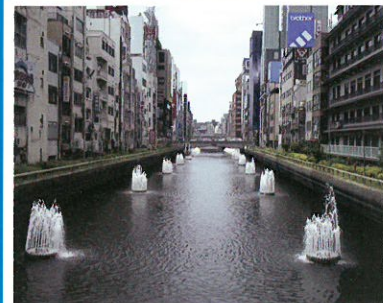
도톤보리가와 강의 이전 모습  
(도톤보리가와 강 에비스바시 다리 ~ 다자에몬바시 다리 구간)

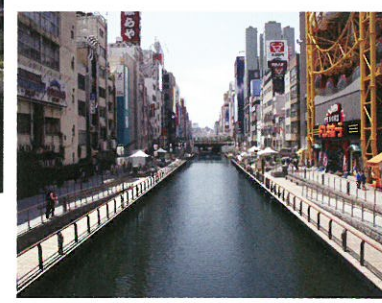
정비 후의 도톤보리가와 강  
(도톤보리가와 강 에비스바시 다리 ~ 다자에몬바시 다리 구간)

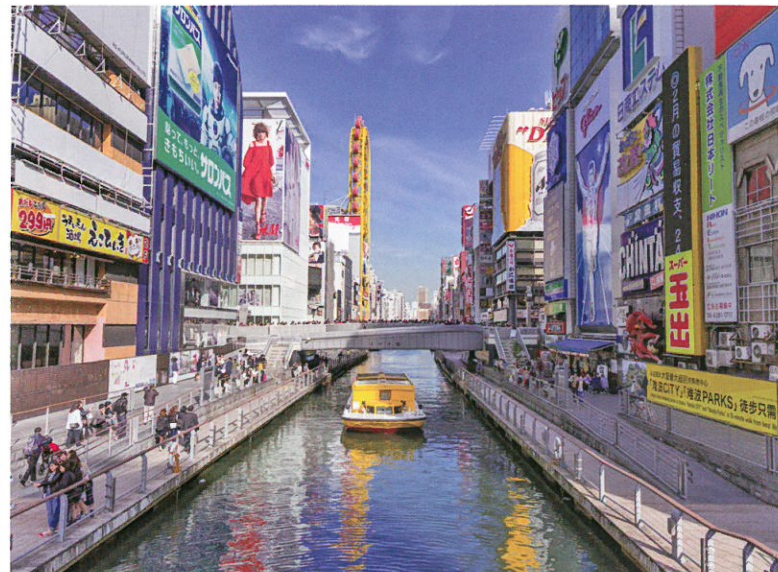
강변 정비에 앞서 도톤보리가와 강의 하류에 새로운 수문을 건설하고, 낡은 히가시요코보리가와 강 수문을 새롭게 개축하여서 해일 방비책을 세우고, 동시에 안전한 친수공간에 배놓을 수 없는 수위 조절을 가능하게 했습니다. 또한, 양쪽 수문은 감문으로서의 기능을 갖추고 있기 때문에 배가 원활하게 통행할 수 있도록 하였습니다.

강변 정비에서는 양쪽 호안을 따라 강물 가까운 장소에 친수성이 풍부한 산책길을 마련하고, 휴식 시설과 광장, 선착장 등을 여러 곳에 정비하여 여유롭게 거리 산책을 즐길 수 있도록 강변에 보행자 공간을 만들어 나갑니다.

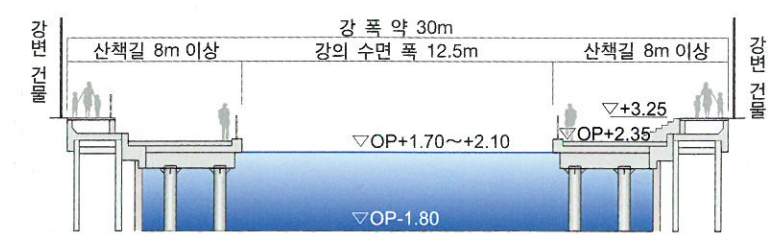
산책길 (에비스바시 다리 ~ 다자에몬바시 다리 구간) 단면도  
산책길은 친수성이 높은 휴식의 공간임과 동시에 호안을 보강시켜 주는 기능도 겸하고 있습니다.

에비스바시 다리에서 다자에몬바시 다리 구간에 완성된 산책길은 한쪽 도로의 폭이 8m정도이고, 이 도로 안에 비탈길과 광장을 조성하여 다양한 강의 풍경, 거리의 풍경을 즐길 수 있는 장소로 태어나게 합니다.
