# 大阪市長堀抽水所雨水滞水池における 爆発事故調査報告書（概要版）

第4回住民説明会  
令和7年9月11日

大阪市建設局

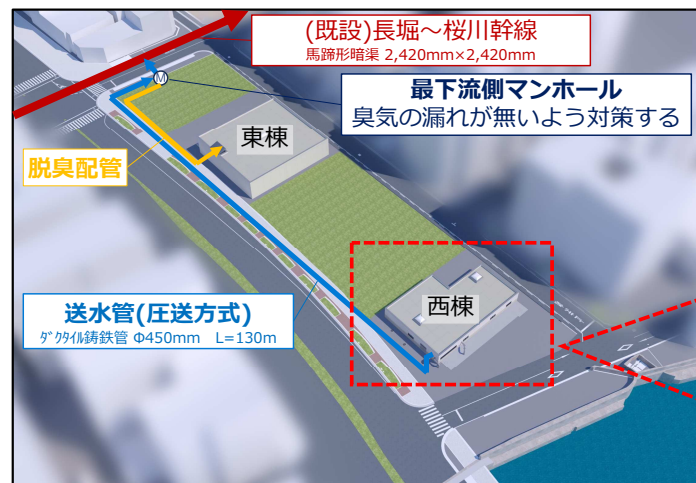
##### ▼圧送管の布設イメージ（全景）

滞水池から長堀抽水所西側のマンホールまでの区間の下水道管を自然流下方式から圧送方式に変更する。最下流側のマンホールには外部に臭気が漏洩しないよう脱臭用配管を設置し、滞水池内部と同様、脱臭設備へ空気を吸引する措置を施す。また、臭気を抑制するため、薬品を添加できる設備を設置する。

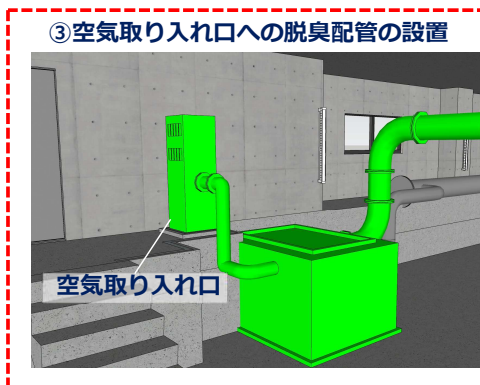
#### ▼排気対策の施工イメージ

建屋にガスが侵入する前に確実に取り除くことを目的とし、滞水池が満水状態となった場合においても、吸引可能な気相部（自由水面）を常に確保する施設とする。

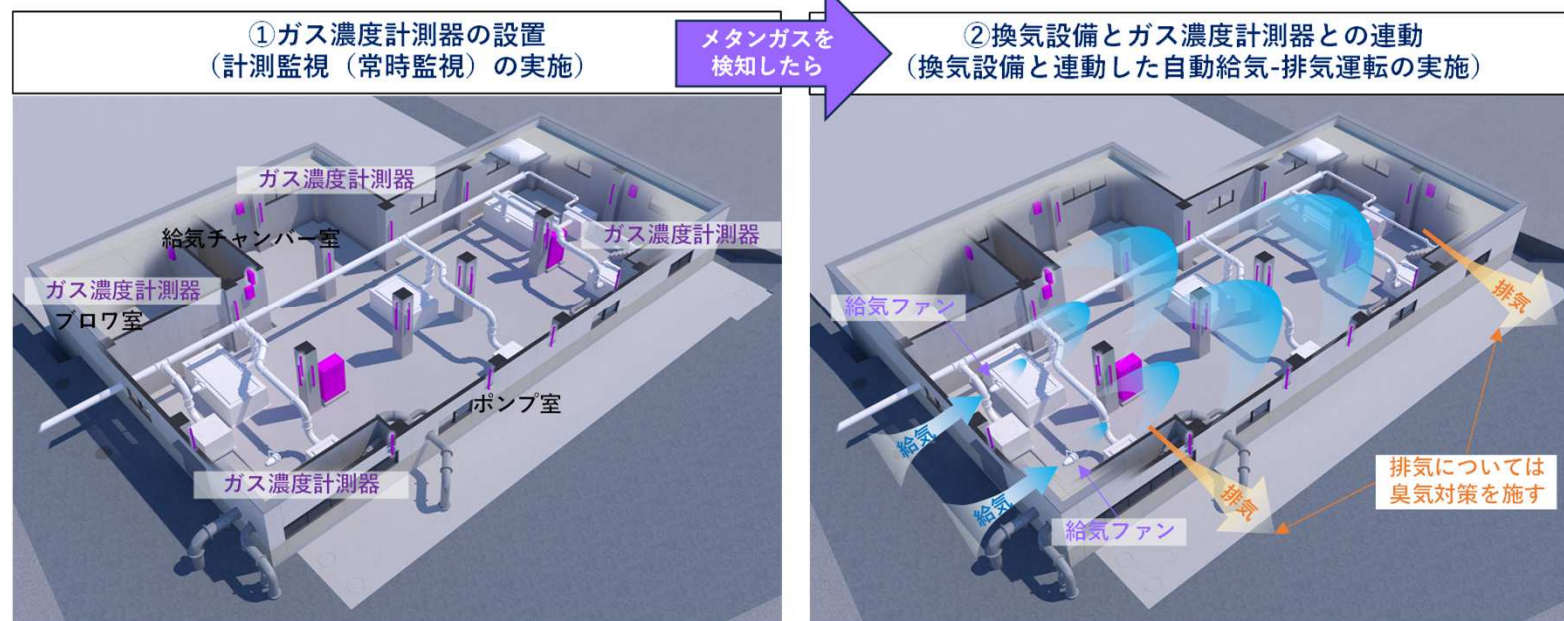
#### ▶換気設備と連動した自動給気－排気運転のイメージ

建屋内にガス濃度計測器を設置し、計測監視（常時監視）することで、万一建屋内にメタンガスが侵入した場合でも速やかに対応可能な措置を講ずる。異常を検知した場合は、警報発報によりポンプ等装置類を自動停止することに加えて、

建屋の換気設備を連動してガスを安全に排除する。

なお、建屋の換気設備の排気については、脱臭等を設置し臭気対策を行う。
