# 「光ファイバセンシングによる次世代道路・交通管理技術の開発」

事業者：鹿島建設株式会社(関西支店)

## <研究内容について>

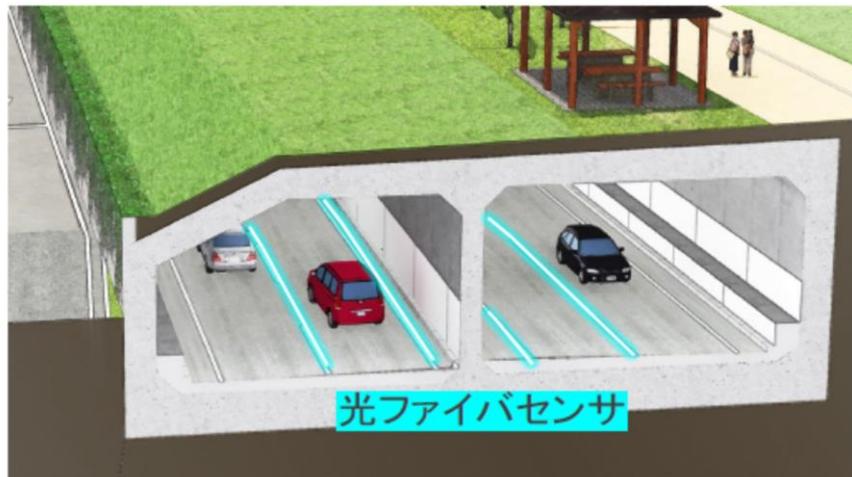
光ファイバセンシングを用いた道路モニタリングイメージ

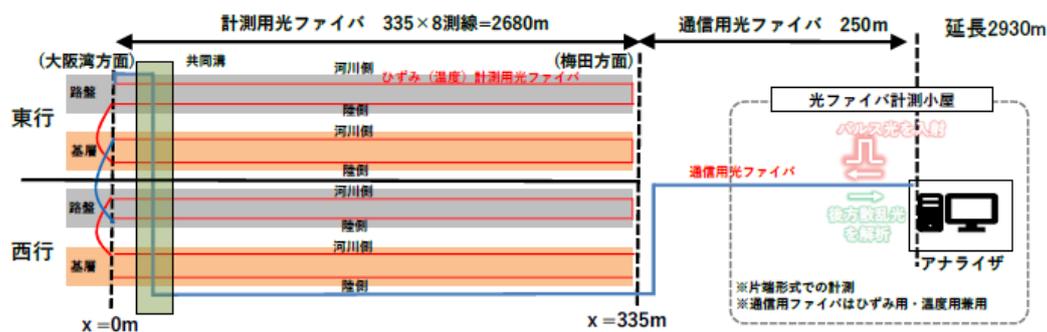
敷設レイアウト図

光ファイバは以下の図に示すように、東西両側(上下線)の2本の区画線(白線)直下の路盤と基層に設置します。事業敷地内に設けた計測室の計測器(アナライザ)まで有線で接続する必要があるため、通信用光ファイバも配線します。

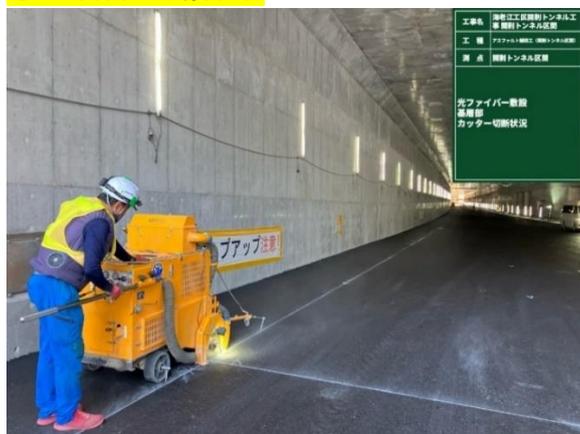
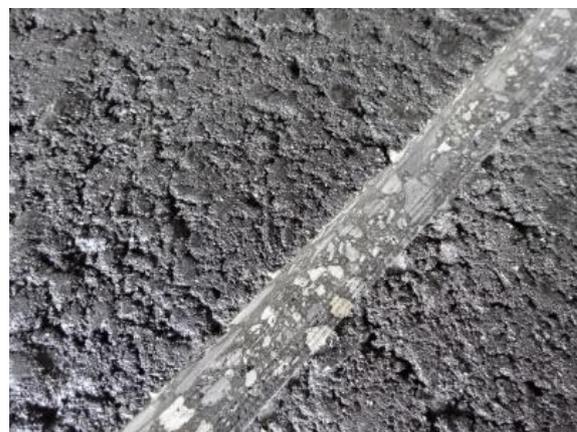
### ①基層部切断作業

舗装された道路上の光ファイバを敷設する箇所(区画線にあたる場所)を、カッターを使用して切断し溝を作ります。海老江工区開削トンネル内の東行き・西行き道路それぞれ1車線の区画線下に光ファイバが敷設されます。

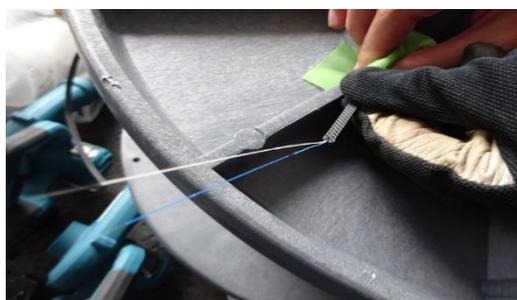
写真で確認できる黒い部分は光ファイバそのものではなく、損傷を防ぐために周りを保護しているカバーのようなもの。

光ファイバそのものはすごく細いもので、髪の毛くらいの細さしかありません！

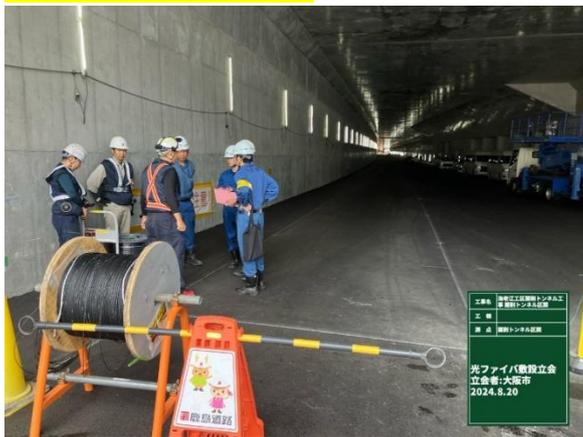
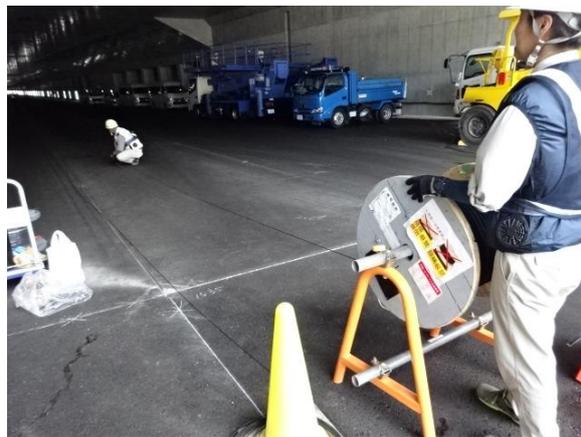
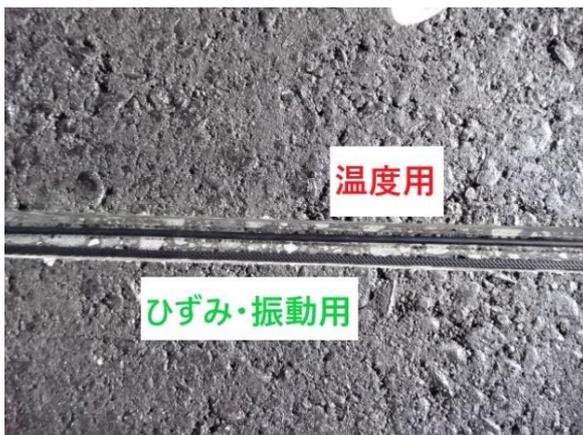
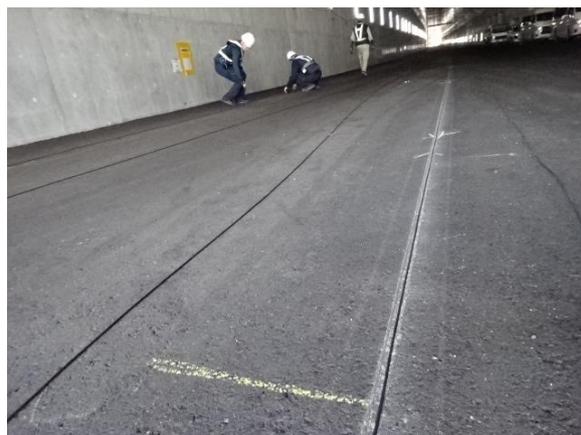
## ②光ファイバ敷設作業

温度を計測する光ファイバとひずみ・振動を計測する2種類の光ファイバがあり、2本のケーブルが横並びになるように敷設します。

メインはこの基層部に敷設している光ファイバで計測を行います。万が一ケーブルの断線等が発生し計測が不可能となった場合に備えて、サブとしてより深い位置にある路盤部にも2種類の光ファイバを基層部と同じように敷設し、引き続き計測が行うことができるような対策を施しています。

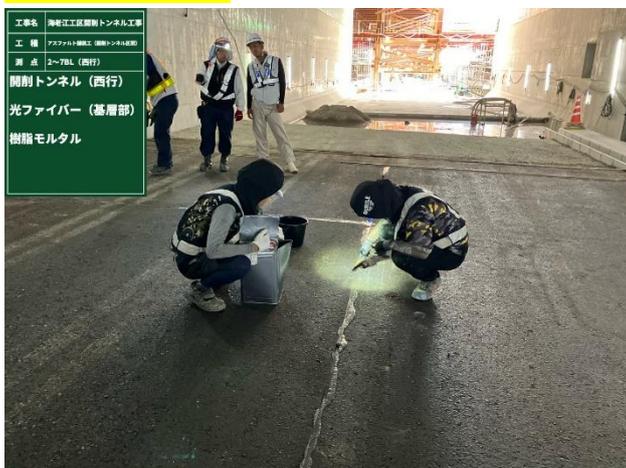
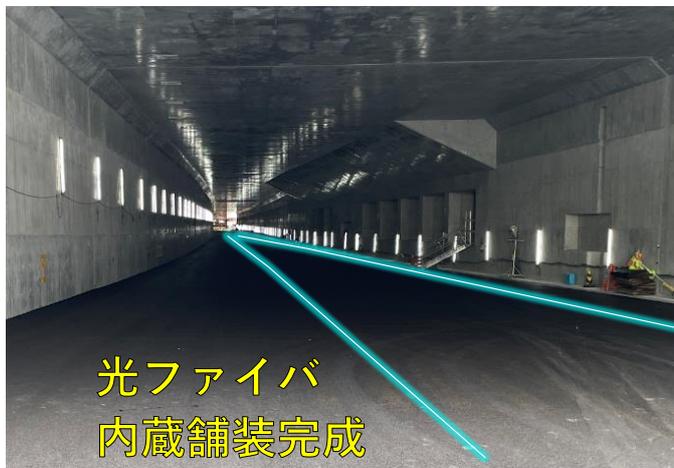
## ③切断部の充填

光ファイバの敷設・配線が完了した後は、溝を埋めるために樹脂モルタルを注入し、充填します。

写真を見ると、道路上に線状に色が変化しているところが確認できますが、その真下に光ファイバが敷設されており、この真上には区画線(白線)が引かれることとなります。
