北区における水害ハザードマップ

北区では、淀川の氾濫、内水氾濫、南海トラフ巨大地震（大阪市に最短で約110分後に到着）による津波浸水が想定されています。

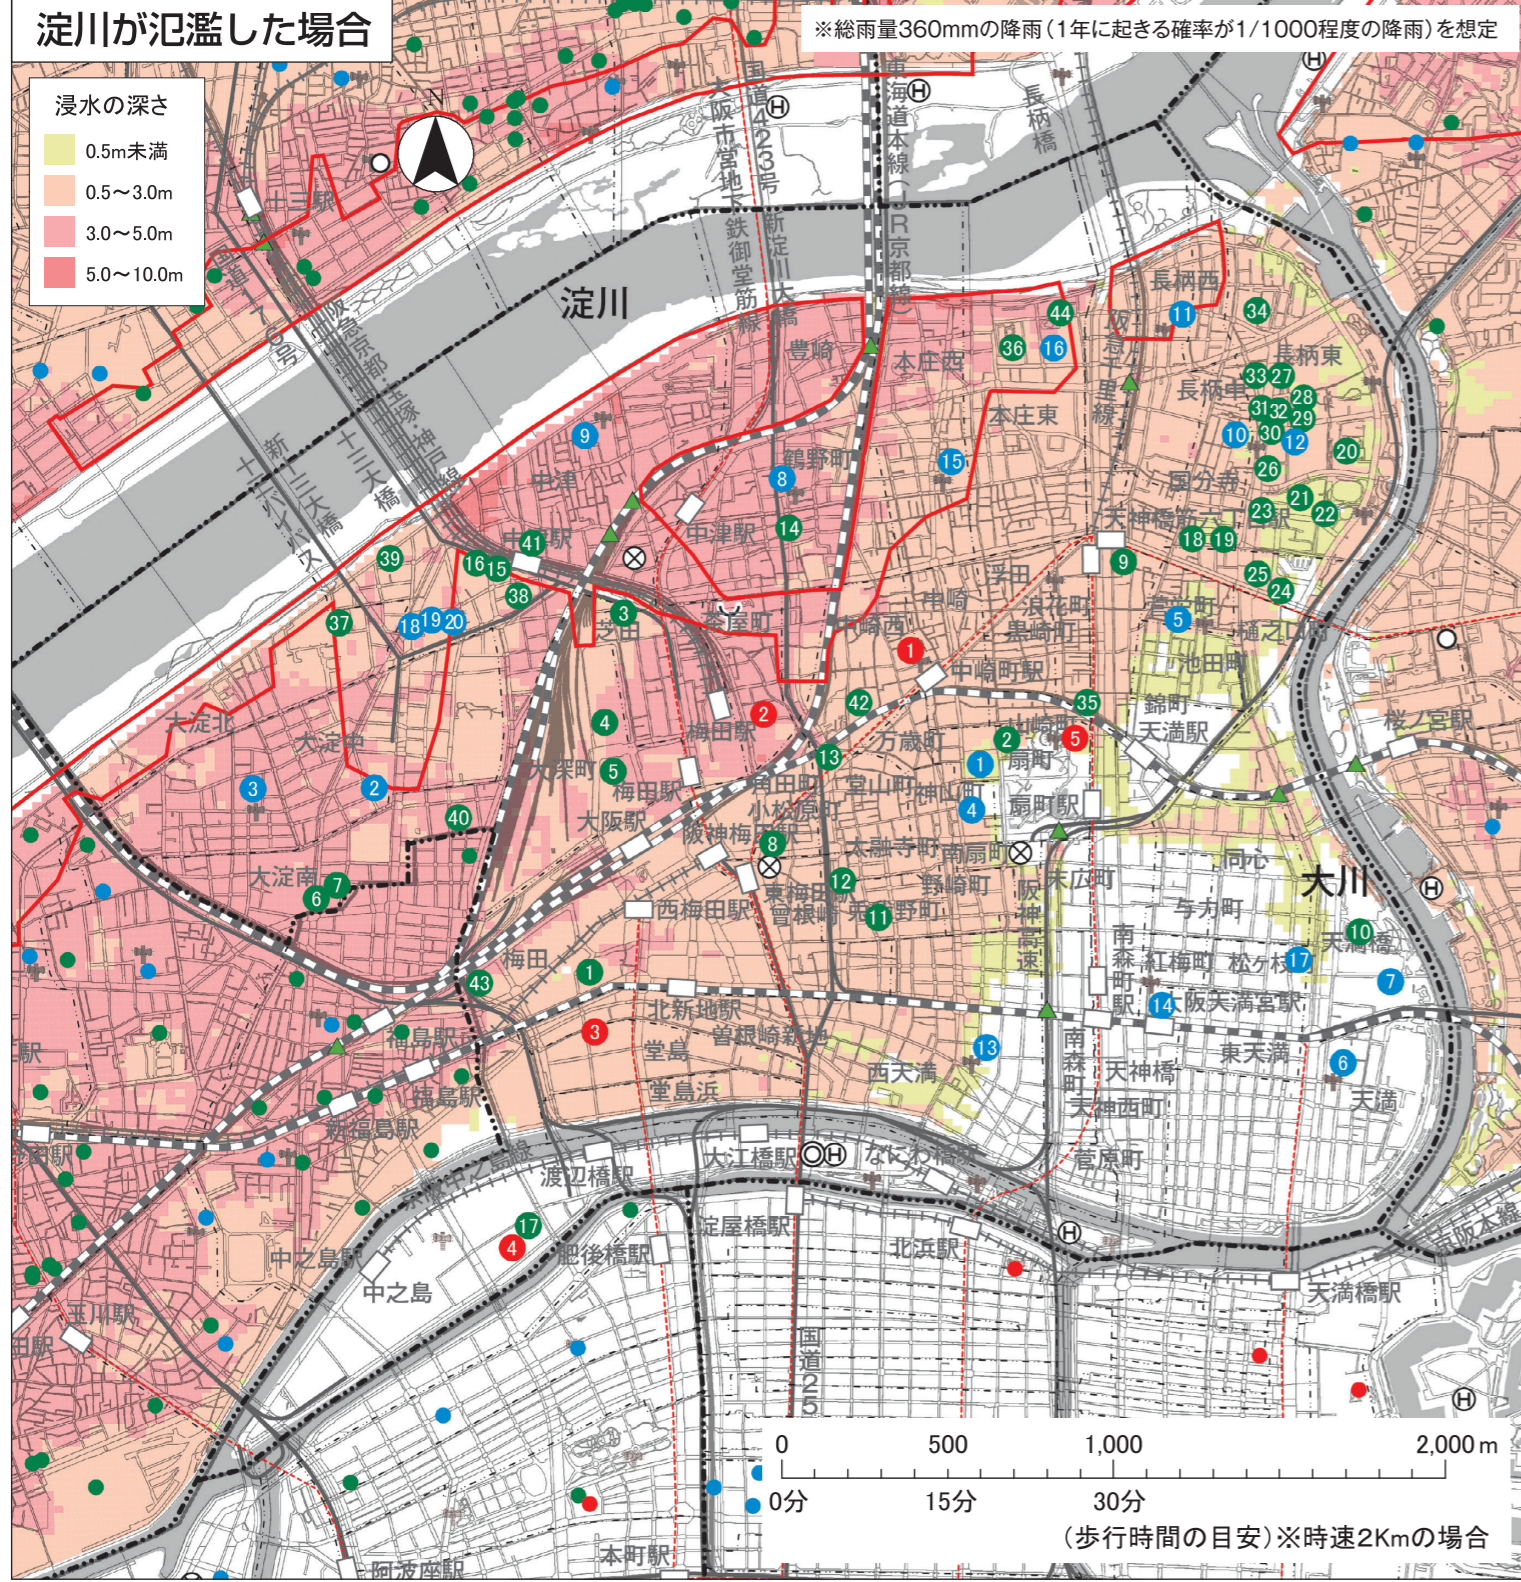
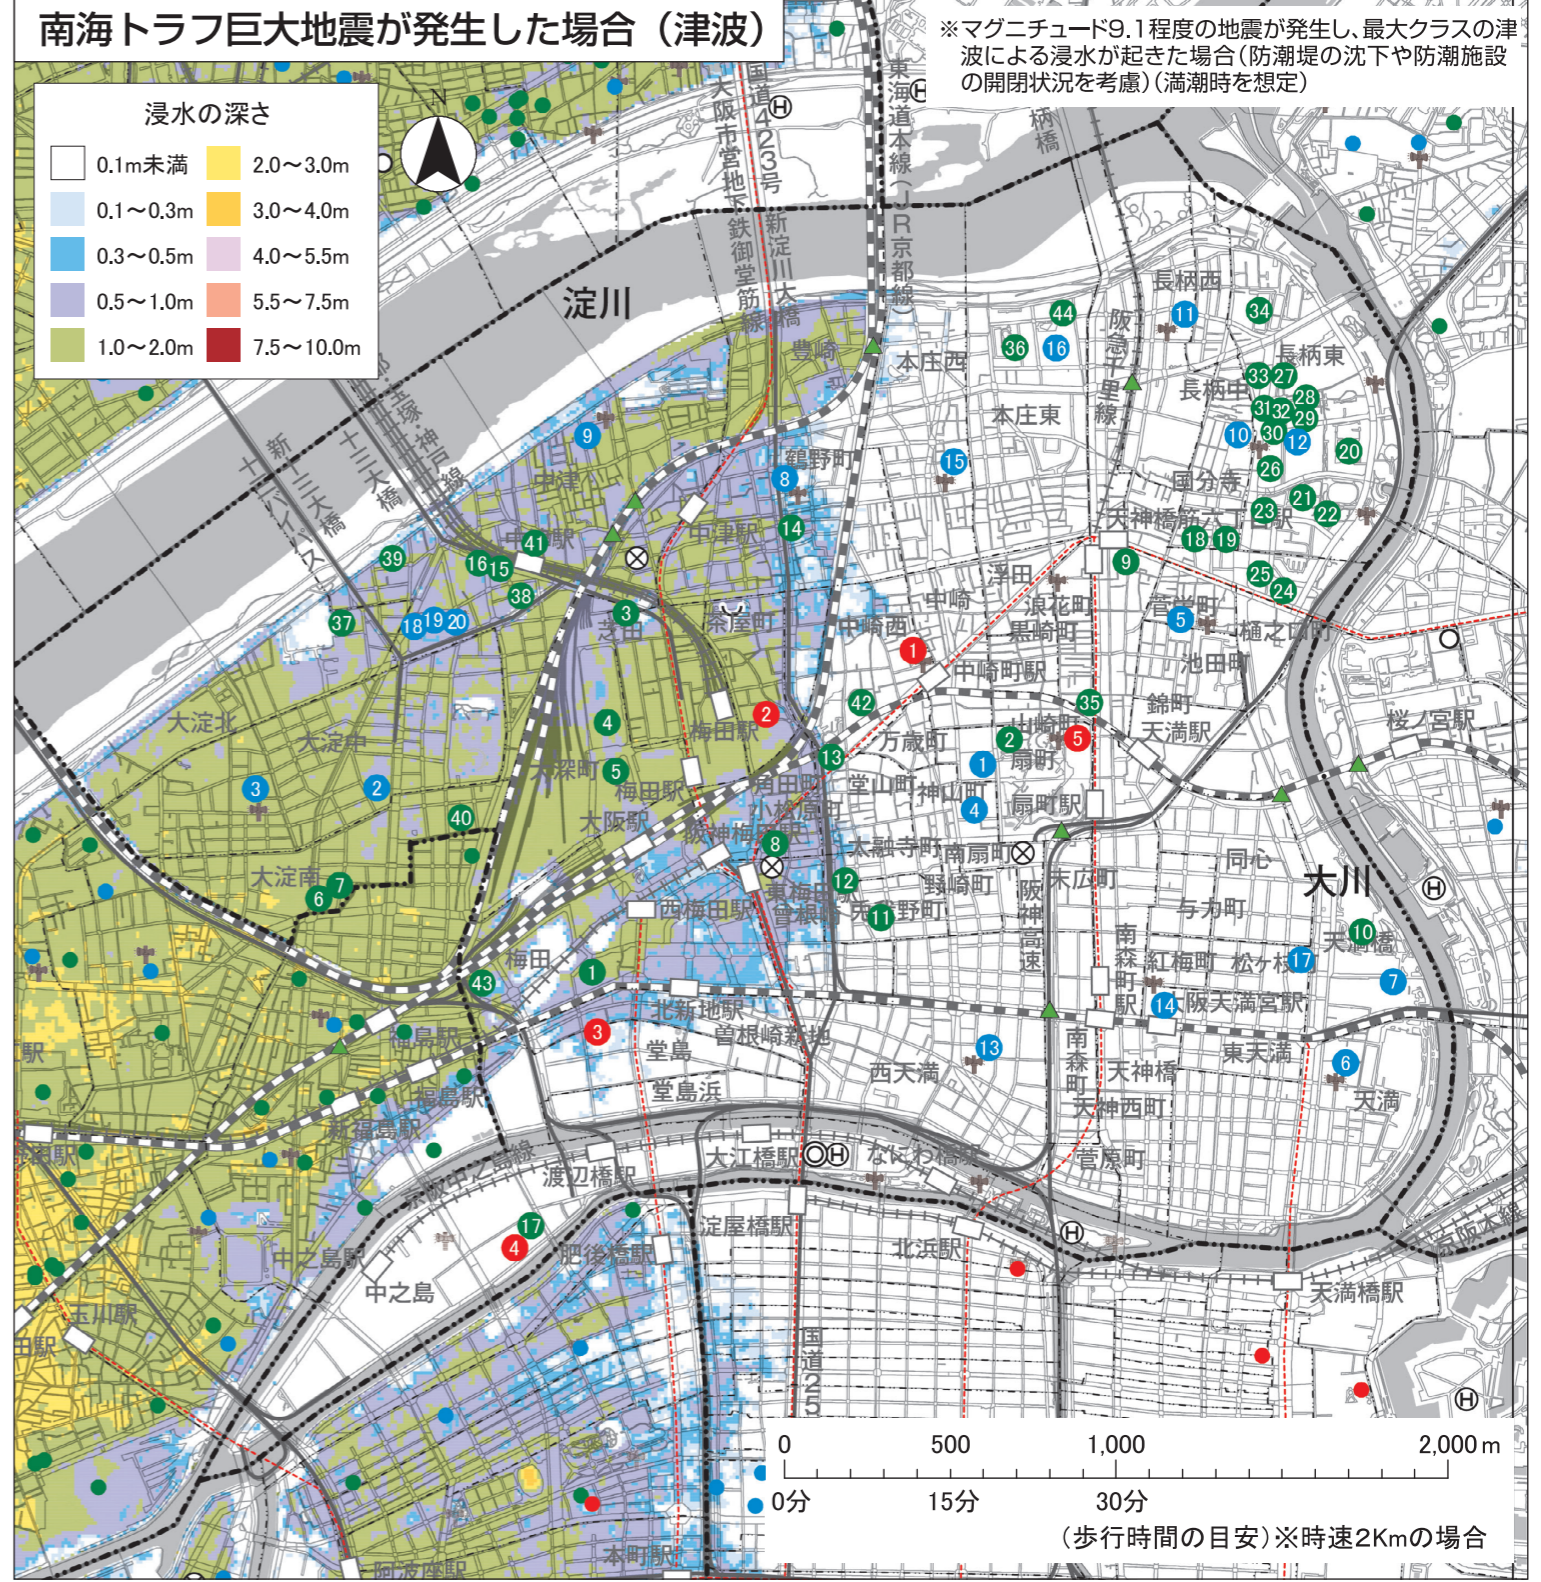
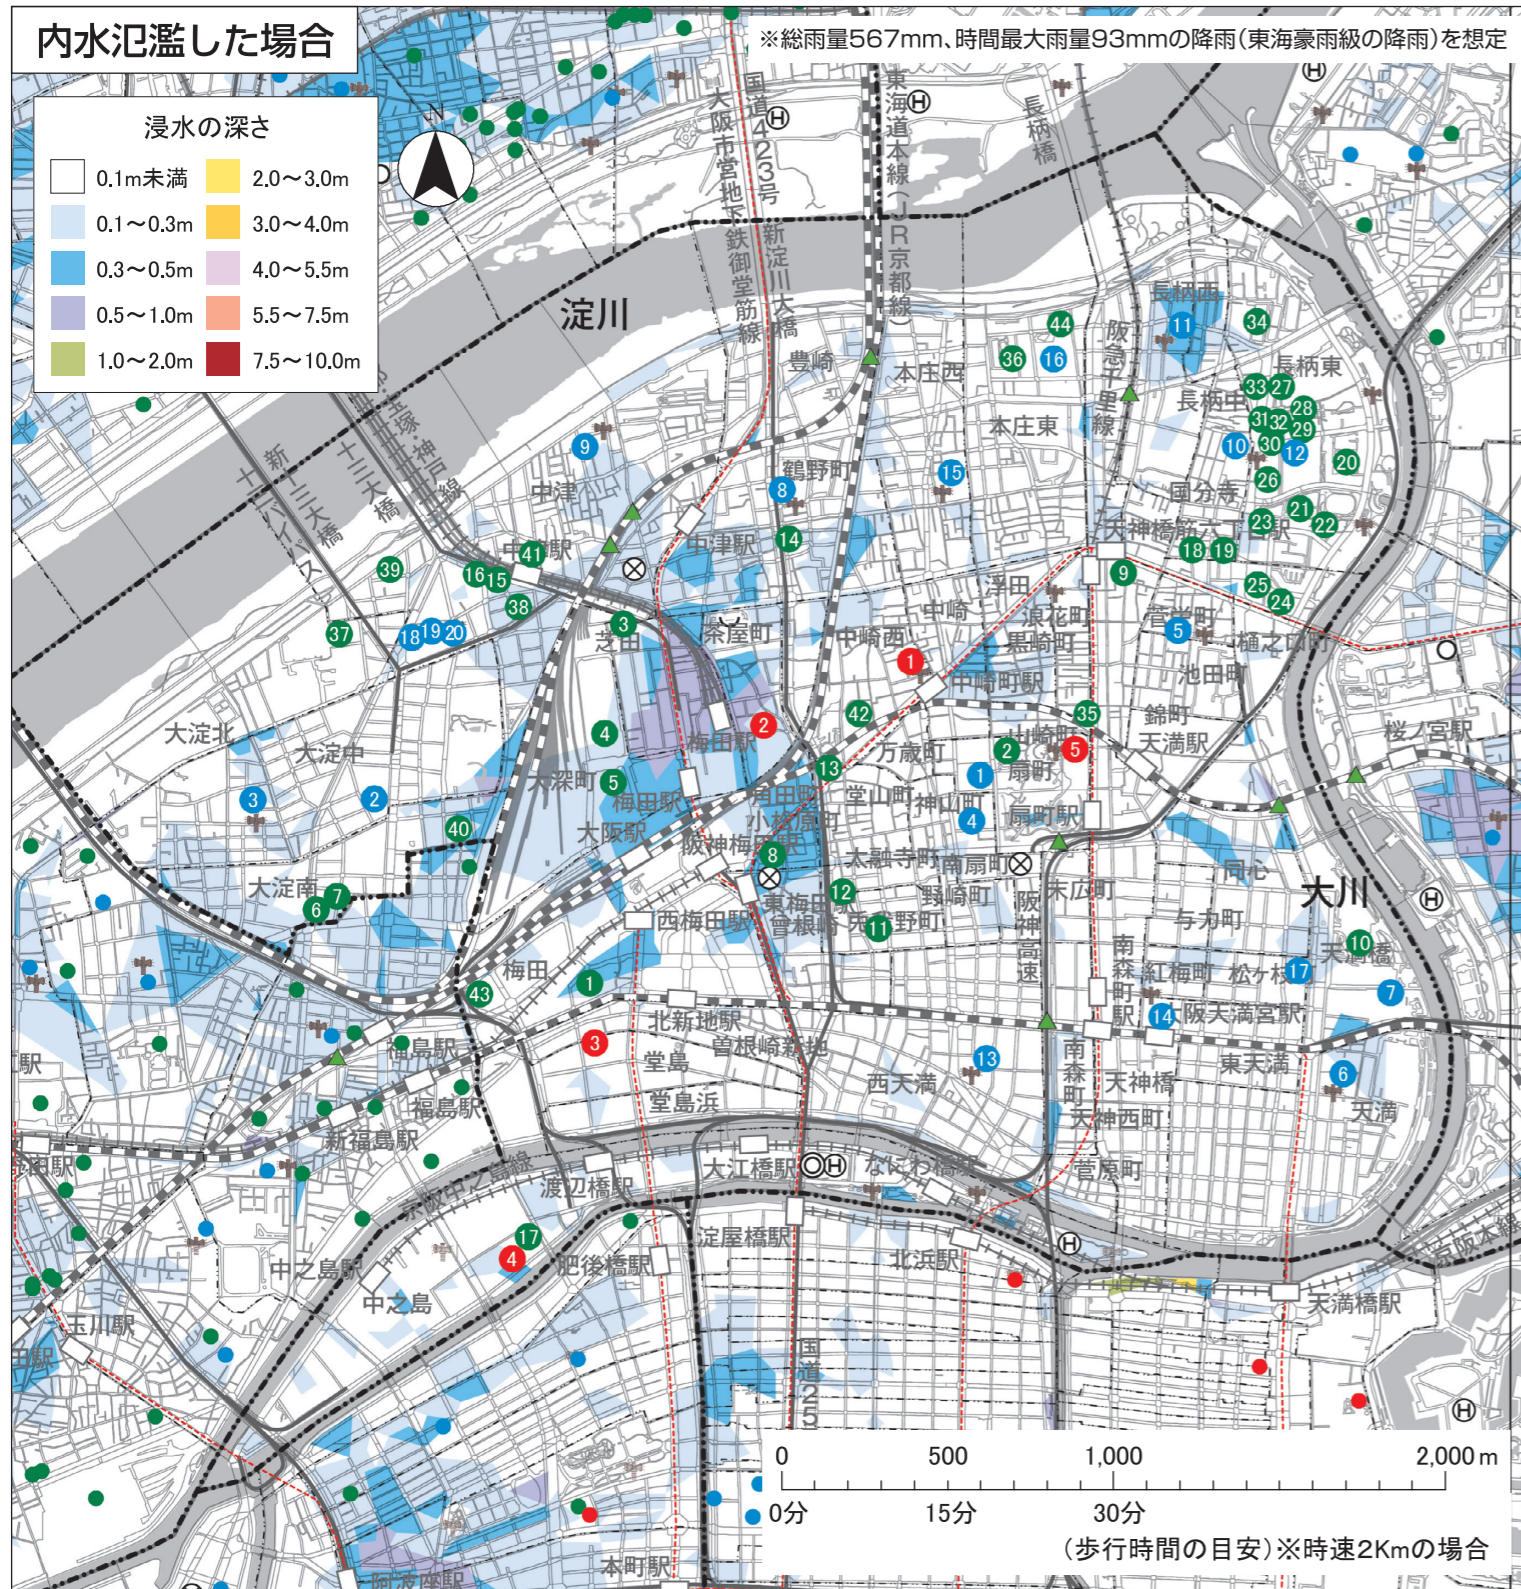
想定図は想定される浸水の最大深を示していますが、想定以上の豪雨、地震の大きさにより、浸水地域や浸水の深さが大きくなる可能性もあります。
