## V 学校施設整備の基本的な方針等

### 3. 長寿命化の方針

#### (1) 校舎・園舎・体育館の長寿命化改修

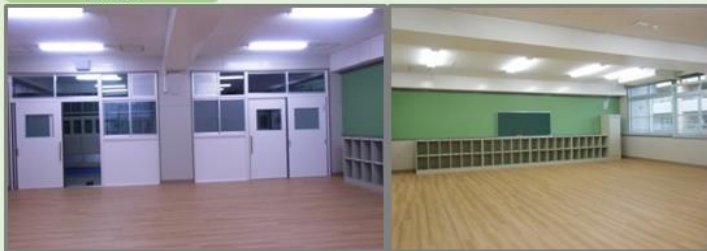
教室

- 床仕上げの改修
- 壁・天井の塗装替え
- 間仕切壁、出入口の更新
- 外部建具の改修
- 照明器具のLED化

構造体の改善策として、コンクリートの中性化対策及び鉄筋の腐食化対策を実施し、校舎については教室や廊下の床改修、内外装の改修、設備機器の更新、トイレ改修等を同時に実施します。その他、上記改修内容にあわせて、必要な法令改修等についても実施します。

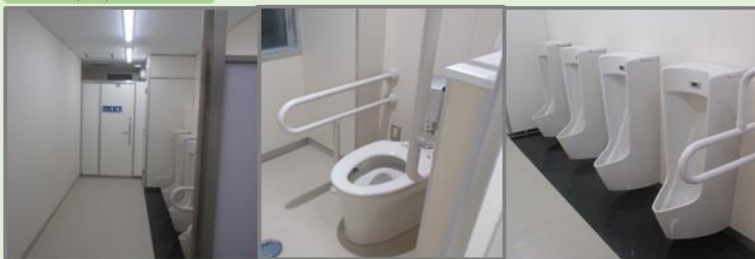
トイレ

- 床のドライ化
- 洋式便器、節水型小便器
- 自動照明
- 自動手洗い
- バリアフリー化

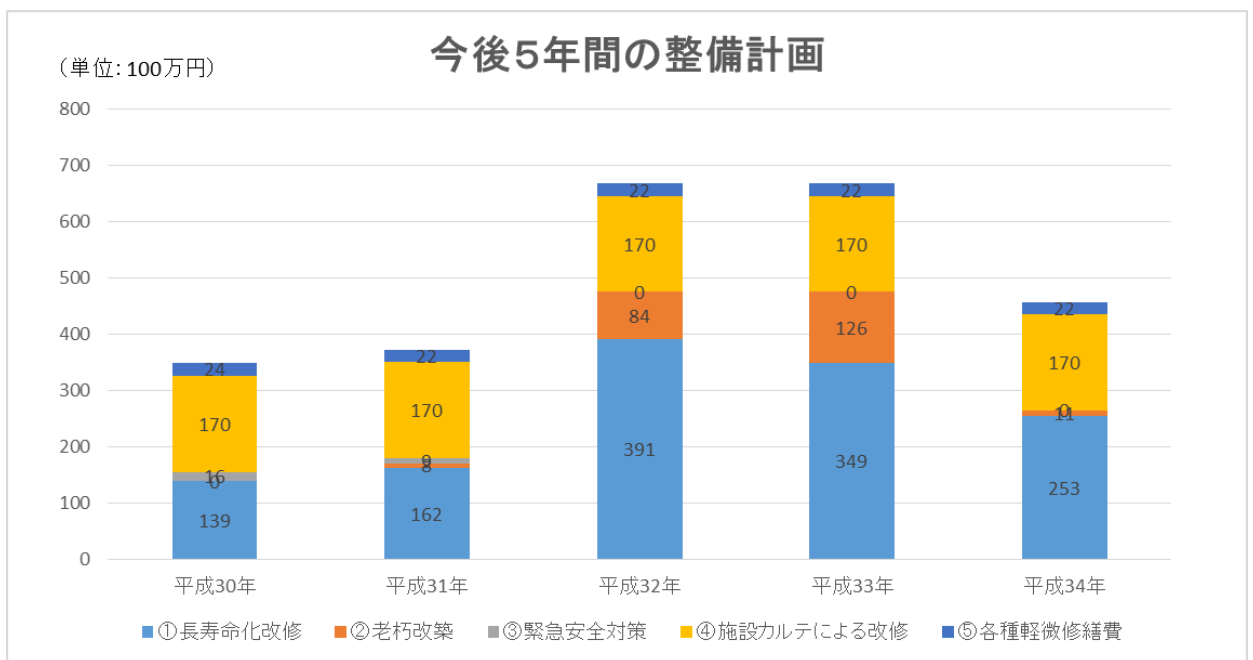
上記①～⑤の老朽化対策として、直近5年間の対策費用は、約 2.1～4.5 億円／年を計画しており、予算配分の考え方としては、下記に示すコスト配分で設定します。また、財源については、国の補助金や起債、基金等を活用し、財政負担を縮減したいと考えます。
