# 参考資料 1 参考となる取組事例

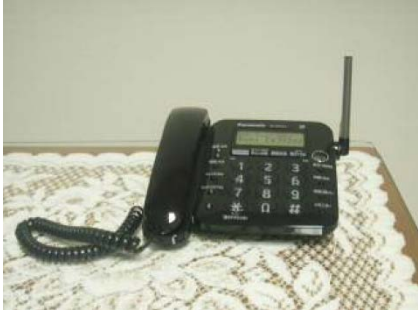
| 取り組みの特徴 | <p>●アナログ式電話は電力不要で通信が可能であるため、災害時に最低限の発信を確保できる。</p> <p>【解説】</p> <p>NTT の HP からアナログ回線の解説引用</p> | |

| 導入の背景<br>(震災時の経験) | 当該事業所では東日本大震災時に停電となった。その際、事業所内の全ての電話がサーバ経由であったため電話が一切使用できなくなり、通信は従業員個人の携帯電話のメールに頼らなければならなかった。 | |
| 効果を上げるための取り組み | 停電時は事業所内の PC 等も使用できなくなるため、緊急連絡網や緊急時連絡先を必要な場所に掲示する。 | |

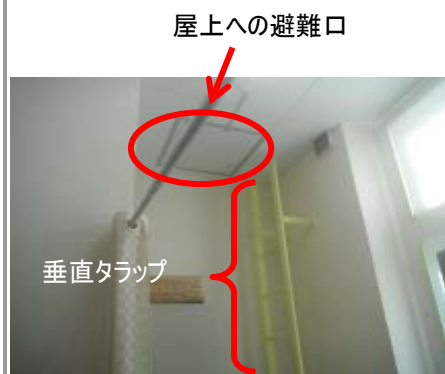
※１ 緊急用タラップ

| 取り組みの特徴 | <p>●平屋建ての事務所に屋上に退避するためのタラップを事務所内に設置・屋外階段の設置</p> <p>【解説】</p> <p>当該事業所は事業所内に高い建物がないため、津波危険がある場合には事業所外に避難しなければならない。万が一を想定し、事務所の屋上に避難できるよう、事務所の一部を改修し、事務所内から屋上へ避難するためのタラップ（※１）を設置した。</p> <p>別の事業所では屋外階段（※２）を新たに設けた。災害時に施設付近にいる人の目につきやすく、緊急時には第三者の避難にも活用できる。</p> | |

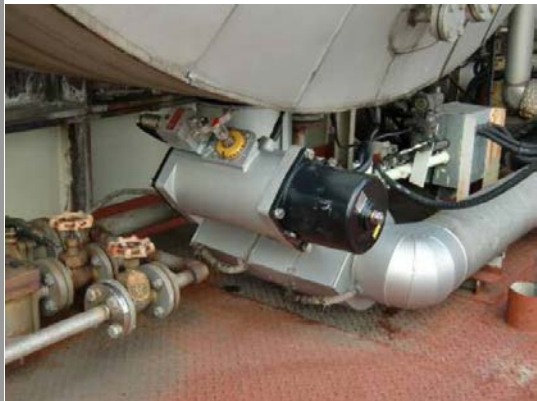
| 取り組みの特徴 | <p>●スプリング駆動によるバルブ閉弁</p> <p>【解説】</p> <p>地震等停電対策として1万kL未満の屋外貯蔵タンク及び槽類を自動閉弁化した。停電時に駆動空気が失われても確実に閉弁できるよう、スプリングの復元力を利用した閉弁方式とした。</p> | |

| 備考 | 東日本大震災でも屋外タンク貯蔵所において、電源喪失により閉弁に失敗し油の流出が見られた。特に、津波到達時には常用電源及び非常用電源が喪失し、電動式自動閉弁が機能しなかった事業所もあった。スプリング駆動による自動閉弁は停電時における閉弁の確実性を向上させるものである。 | |

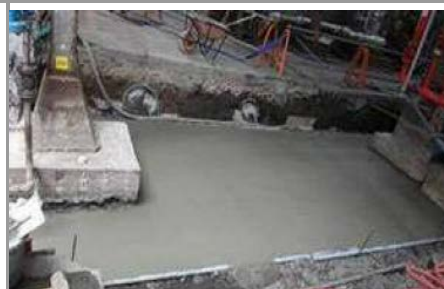
独立基礎を連結基礎に変更

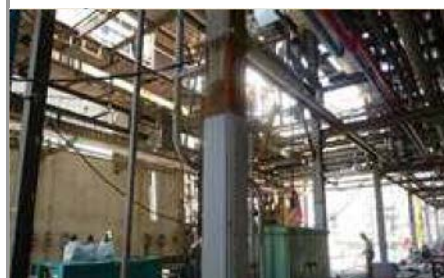
柱に 12～19mm 鋼板を  
溶接補強

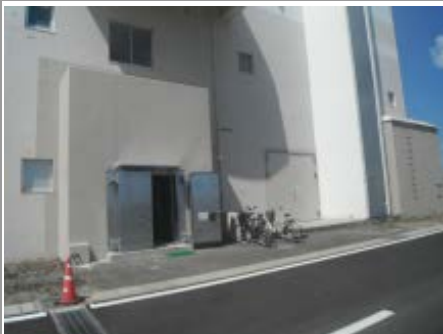
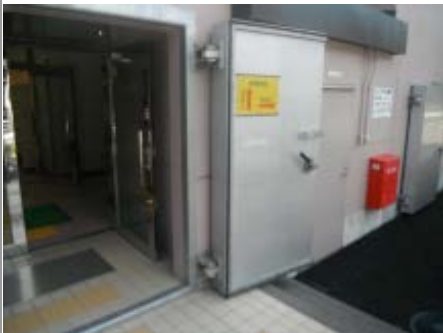
| 取り組みの特徴 | <p>●重要施設 1 階部の扉を水密扉に変更し、重要施設の浸水防止を図る</p> <p>【解説】</p> <p>当該施設は沿岸部に立地し、かつ発災時にも稼動することが求められるインフラ施設である。津波発生時に海水が建物内に流入することを軽減する目的で、避難建物や焼却施設等と重要建物の 1 階部分は、必要な開口部を除き、コンクリートで閉塞すると共に、出入口部は水密扉としている。建物単位となると費用がかかるため、設備単位等その範囲の局限化により対応することも考えられる。</p> | |

| 効果を上げるための取り組み | 海水の流入軽減対策は実施しているものの、対策を実施した建物内にある重要機器設備（油の送液ポンプ等）は地盤面に設置されている。そのため、建物内に海水が流入した場合には、これら機器設備の被害が免れない。海水流入軽減対策とともに重要機器設備の嵩上げ等の対策を併せて実施することが望ましい。 | |

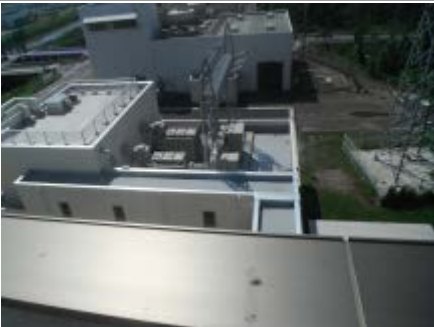
| 取り組みの特徴 | <p>●受電施設、非常用電源等重要設備を高所に設置し、浸水防止を図る</p> <p>【解説】</p> <p>浸水することにより大きな被害を受け、かつ発災後の緊急停止、応急対応等に必要な機器設備等に関しては、設置・保管場所を浸水しにくい高所にすることで、浸水軽減を図り、発災後の使用可能性を高めるもの。</p> | <p>高所に移設された特高受電設備</p> |

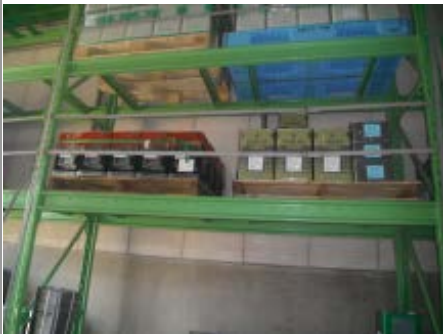
| 取り組みの特徴 | <p>●危険物容器を保管するラックに落下防止バーを設置し、危険物の流出軽減を図る</p> <p>【解説】</p> <p>危険物容器が保管されるラックは数mの高さがあり、高所のラックから容器が落下した場合には危険物が流出する危険がある。そのため、ラックには保管する危険物容器の高さ等形状に応じた、落下防止を目的としたバーを設置している。</p> | |

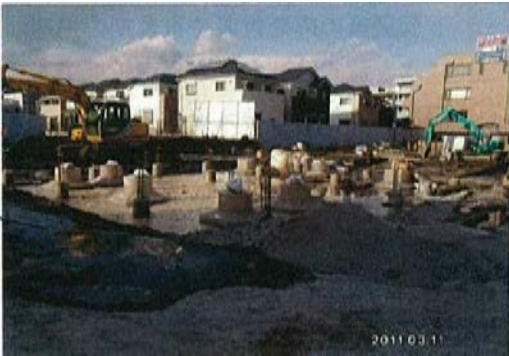
| 取り組みの特徴 | <p>●地下貯蔵タンクを砕石で埋め戻すことにより液状化を防止する</p> <p>【解説】</p> <p>6号砕石で埋め戻すことにより液状化の起こりにくい地盤条件とする。また、周辺地盤で液状化で水圧が上昇した場合でも、砕石の透水係数は大きいため、有効に水圧を消散し、タンク本体にかかる浮力を軽減できる。</p> <div style="display: flex; align-items: center;"> </div> <p style="text-align: center;">周囲は液状化</p> | |

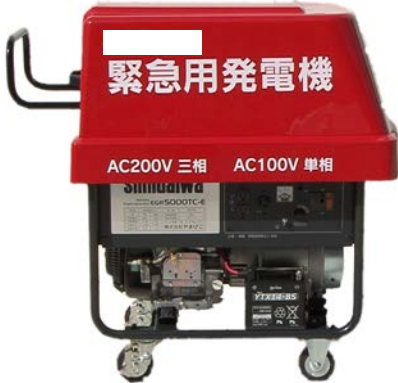
| 取り組みの特徴 | <p>● 緊急用発電機により固定給油設備を稼働させ燃料を供給</p> <p>【解説】</p> <p>災害後の停電時においても、給油取扱所等の燃料供給施設には市民等から燃料供給の要請がある。固定給油設備に取り付けられているハンドルによる給油では労力がかかり、給油要請に対し十分な対応ができない。給油取扱所内の設備において、給油に最低限必要な設備である固定給設備のみを稼働させることを目的に、緊急用発電機を設置したもの。</p> | |

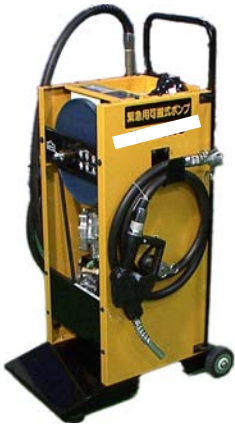
| 取り組みの特徴 | <p>●手動式ポンプにより地下貯蔵タンクから直接燃料を汲み上げ給油</p> <p>【解説】</p> <p>停電時においても燃料供給を継続するため、電力を要しない手動式ポンプを購入したもの。固定給油設備に取り付けられているハンドルよりも汲み上げ効率が</p> | |

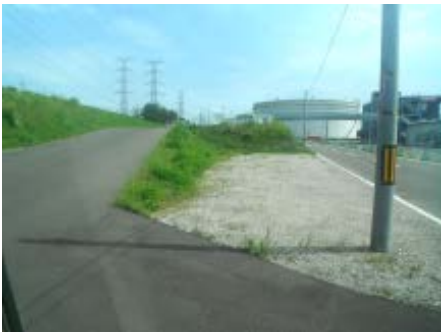
| 取り組みの特徴 | <p>●ローリー等を退避させるための高台を設置し、重要資機材の浸水被害軽減を図るもの</p> <p>【解説】</p> <p>当該事業所は事業所規模が大きいため、重要な資機材が多い。これら資機材を退避させる目的で、高台を造成、津波災害時に重要資機材を退避させる場所を確保するとともに、災害用の備品倉庫を設置し、災害時の応急的対応の確実性を高めている。</p> | |

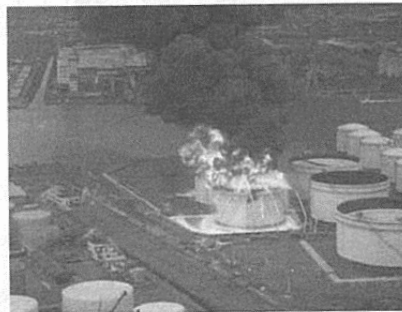
写真 5 屋外タンク貯蔵所の被災状況（十勝沖地震）

十勝沖地震では、多数の屋外タンク貯蔵所でスロッシングにより浮き屋根が大きく揺動等して被害が生じた。主なものとしては、26 日に地震が発生して間もなく、製油所内の原油を貯蔵する屋外タンク貯蔵所の浮き屋根周辺、防油堤内、同タンク北側配管付近の 3 箇所から出火して、リング火災等となり、約 7 時間後に鎮火した。更にその 2 日後に、同製油所内におけるナフサ貯蔵タンクの浮き屋根が沈下し、露出したナフサに着火して全面火災が発生し、懸命の消火活動の末、44 時間後に鎮火した。発災タンクの存する苫小牧市の震度階は震度 5 弱であった。このほか、長周期地震動に伴うタンク浮き屋根のスロッシングにより、タンク浮き屋根への滞油、タンク浮き屋根の破損、タンク屋根板・側板の変形等が発生した。これらを踏まえ、屋外タンク貯蔵所の浮き屋根について、設計入力地震動を 100cm/s から最大 200cm/s に引き上げるなど、液面揺動に耐える強度や最高液面高さの規制を強化した。

原油タンクの火災

ナフサタンクの火災
