# いまさら聞けない救急資器材のあれこれ

## はじめに

救急課救急装備担当では、毎年、救急車に積載する資器材を購入し、各救急隊に順次配付しています。

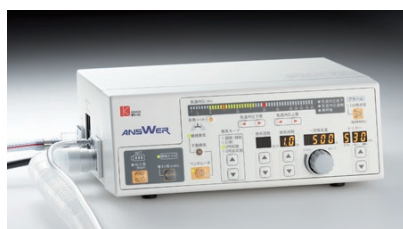
パラパックプラス 300

自動式人工呼吸器は、1回の換気量・換気回数・分時換気量・CPR同期・CPR非同期等の換気に関する各種設定を行い、自動的に高濃度の酸素を供給できる救急資器材です。

手動式では、CPA事案で気道確保した際に片手が塞がってしまい、処置等を行えない場合もありますが、自動式人工呼吸器を用いると両手が使えるため、救命処置と酸素投与を同時に行うことができます。

酸素供給口に接続することで、酸素を駆動源として作動する医療機器(自動式心肺蘇生器CLOVER3000、自動式人工呼吸器パラパックプラス300)を使用できる構造になっています。

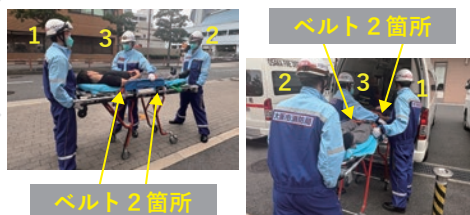
正しい搬送方法

- 安全ベルトで2箇所以上を固定し、3箇所(頭側、足側、側面)に隊員を配置する。  
※救急活動要領に記載。
- サイドアームを立てたら反対側へ引いて、ロックされていることを確認する。
- 意識障害(てんかん、精神疾患、飲酒等)のある傷病者が突然覚醒し、暴れる・寝返り・上体を起こす等の動きに備える。
