# 水害から命を守るために！ ～大和川氾濫等の水害への備え～

## 依羅地域水害ハザードマップ(※大和川が氾濫した場合)

※平成28年5月国土交通省大和川洪水浸水区域図より(総雨量316mm/12時間で想定)

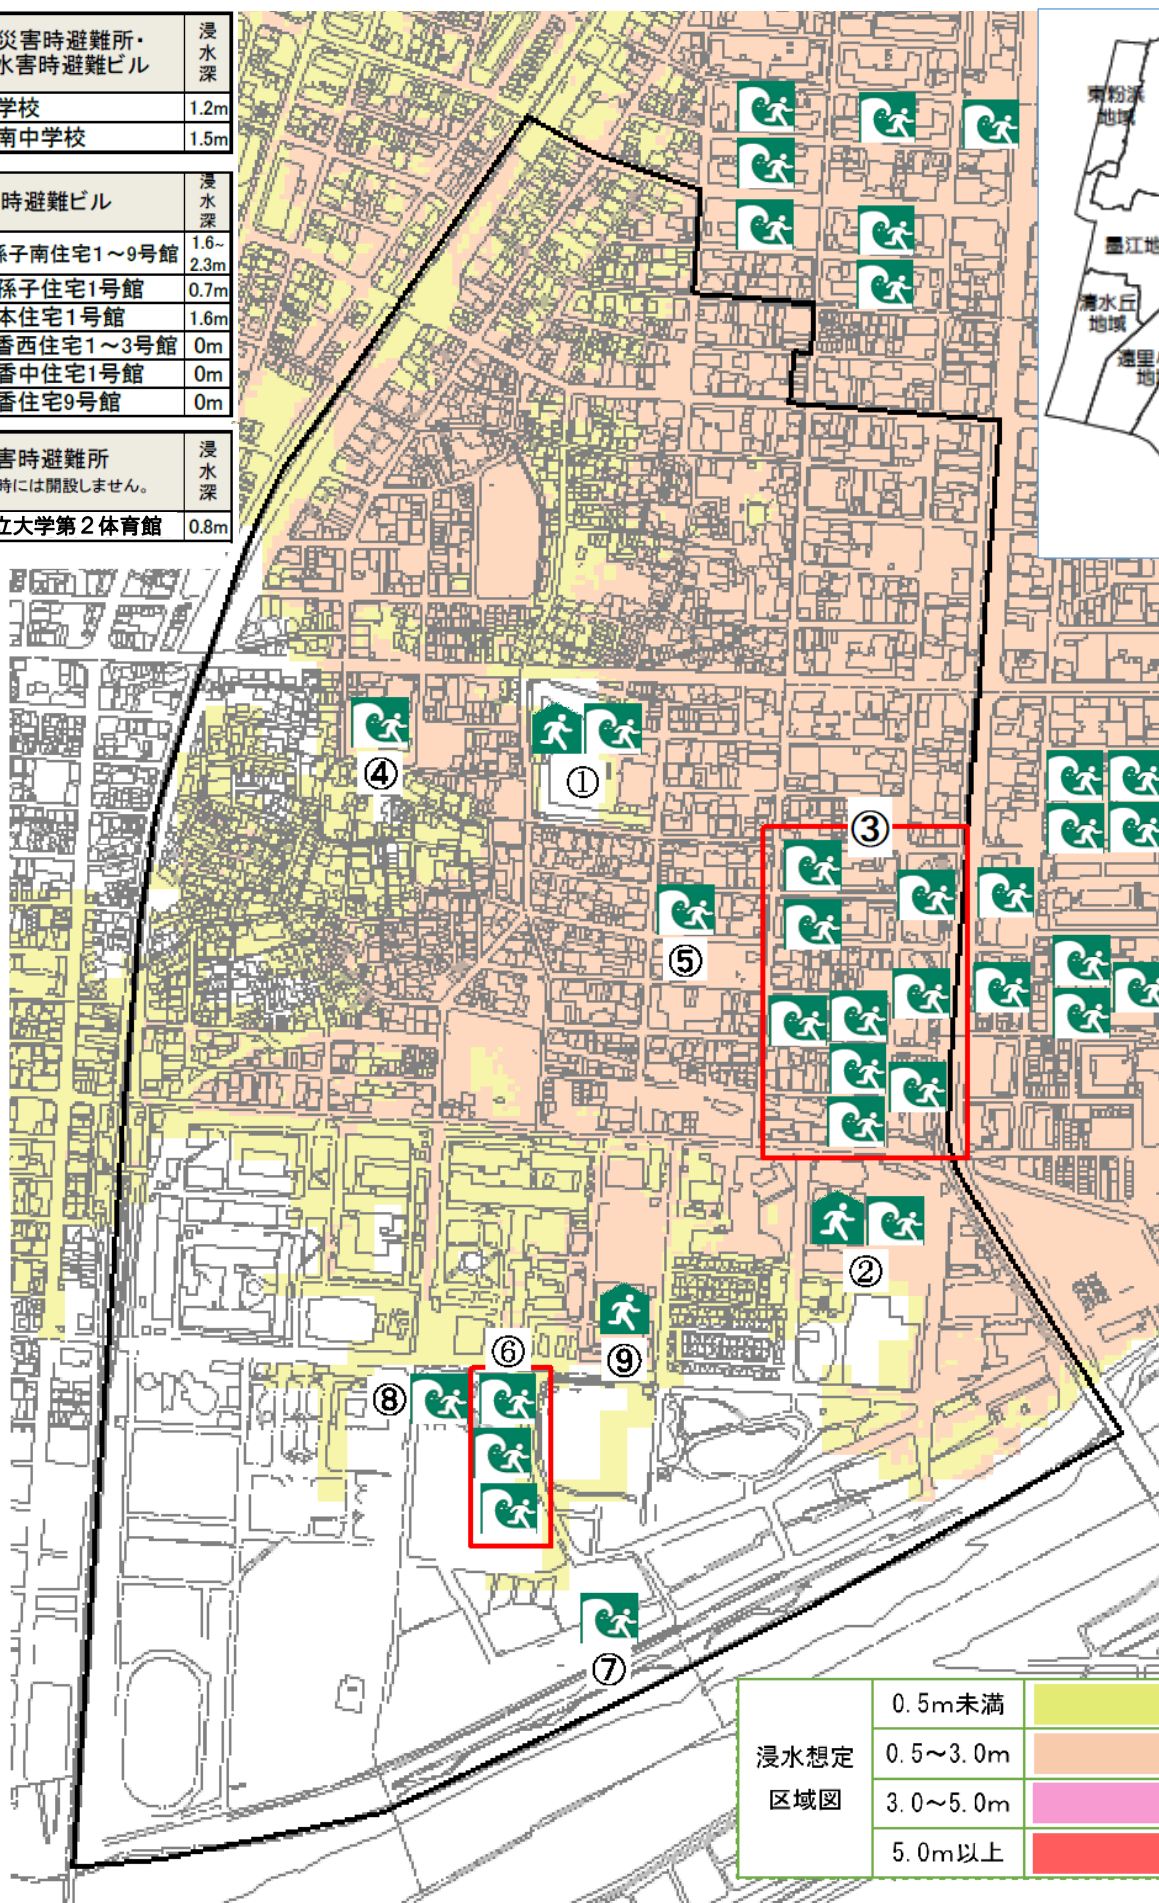
依羅地域水害ハザードマップにより大和川が氾濫した場合の浸水想定区域を確認しましょう！

| 浸水想定区域図 | 0.5m未満 | |
| | 0.5～3.0m | |
| | 3.0～5.0m | |
| | 5.0m以上 | |
