水害から命を守るために！ ～大和川氾濫等の水害への備え～

依羅地域水害ハザードマップにより大和川が氾濫した場合の浸水想定区域を確認しましょう！

依羅地域水害ハザードマップ(※大和川が氾濫した場合)

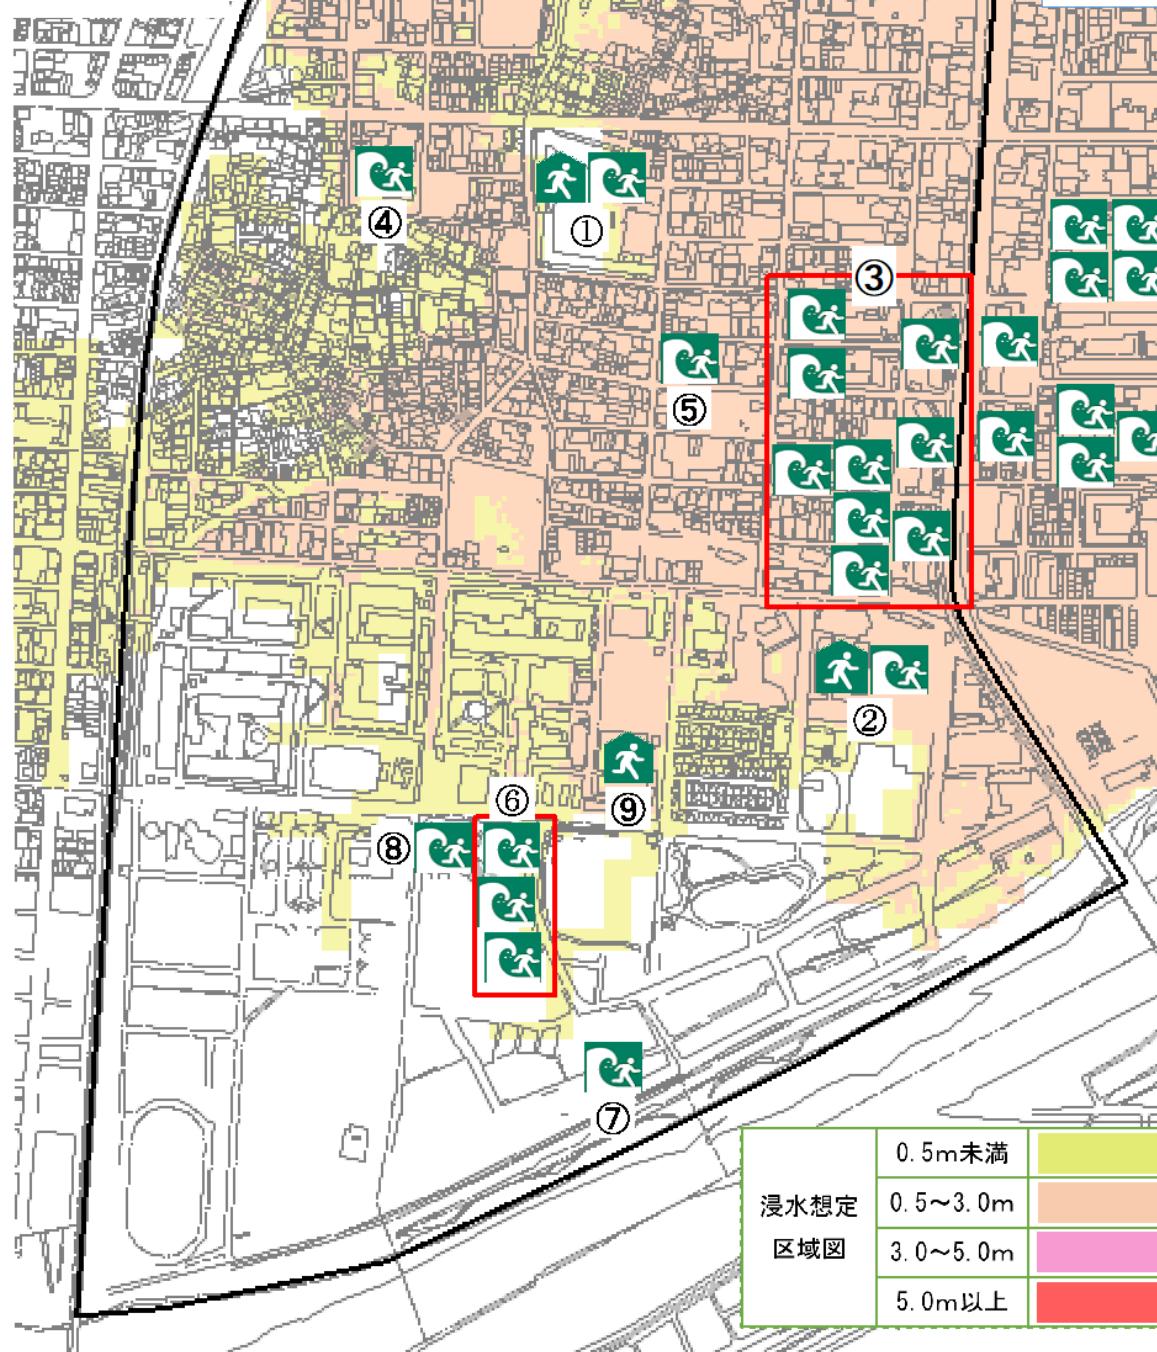
※平成28年5月国土交通省大和川洪水浸水区域図より(総雨量316mm／12時間で想定)

災害時避難所・ 水害時避難ビル		浸水深
①	依羅小学校	1.2m
②	我孫子南中学校	1.5m

水害時避難ビル		浸水深
③	市営我孫子南住宅1～9号館	1.6～2.3m
④	市営我孫子住宅1号館	0.7m
⑤	市営杉本住宅1号館	1.6m
⑥	市営浅香西住宅1～3号館	0m
⑦	市営浅香中住宅1号館	0m
⑧	市営浅香住宅9号館	0m

災害時避難所 ※水害時には開設しません。		浸水深
⑨	大阪市立大学第2体育館	0.8m
