# 大阪市営住宅ストック総合活用計画

令和8年3月  
大阪市

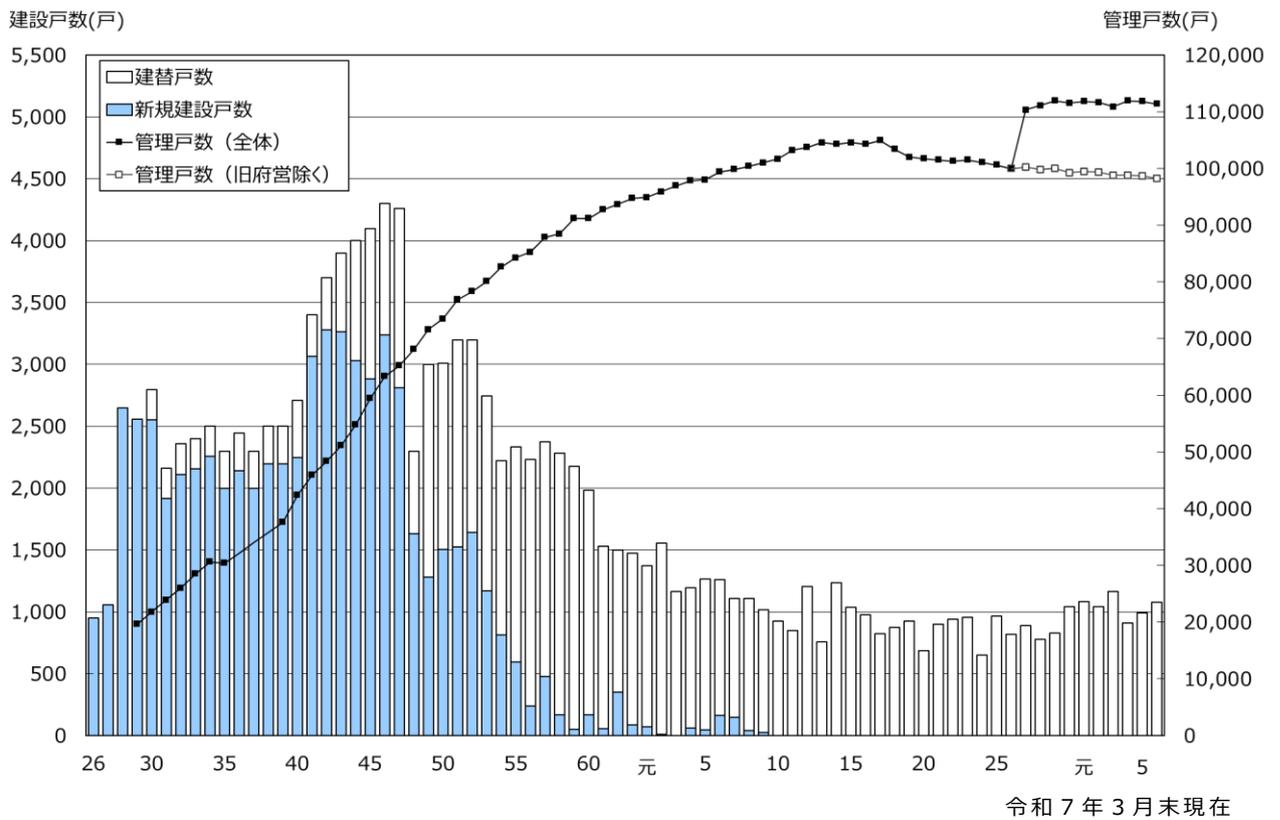
■ 公営住宅建設戸数及び市営住宅管理戸数の推移

現在、市営住宅の管理戸数は、公営住宅、改良住宅、中堅層向け住宅、再開発住宅などをあわせて約11万戸となり、市内の住宅総数の7.3%、借家全体の約7分の1を占めている。

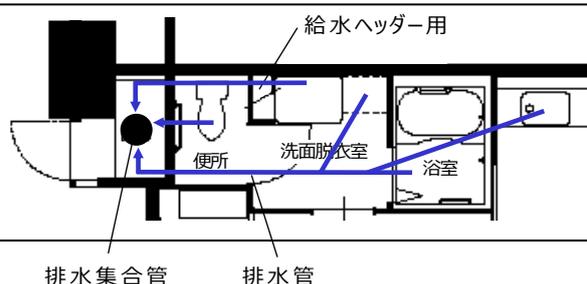
### ■ 長期活用に向けた取り組み

- ・排水縦管を集約化し、耐用年数の長い材料とする。
- ・集約化した排水縦管を共用廊下に面したメーターボックス内に配置することにより、外部からメンテナンス可能とする。
- ・住戸内排水管を二重床の内部に集約化することにより、当該住戸内から交換可能とする。
- ・1階床下の排水管は、共用部分からメンテナンス可能とする。

建替にあたっては、玄関・浴室・便所への手すりの設置、住戸内段差の解消、高齢者の使いやすい浴槽の設置、エレベーターの設置など、建設する全ての住宅でバリアフリー設計を導入し、高齢者等に配慮した住宅の供給に努めている。また、排水管を集約し、メンテナンスを容易にするなど、長期活用が可能な設計を導入している。さらに、できるだけ土地の高度利用を図ることなどにより創出した余剰地については、道路や公園、保育所など、地域に必要な施設の整備等に活用するとともに、中堅層の市内定住の促進やコミュニティミックスに資する良質な民間住宅や生活利便施設等の誘導を図っている。

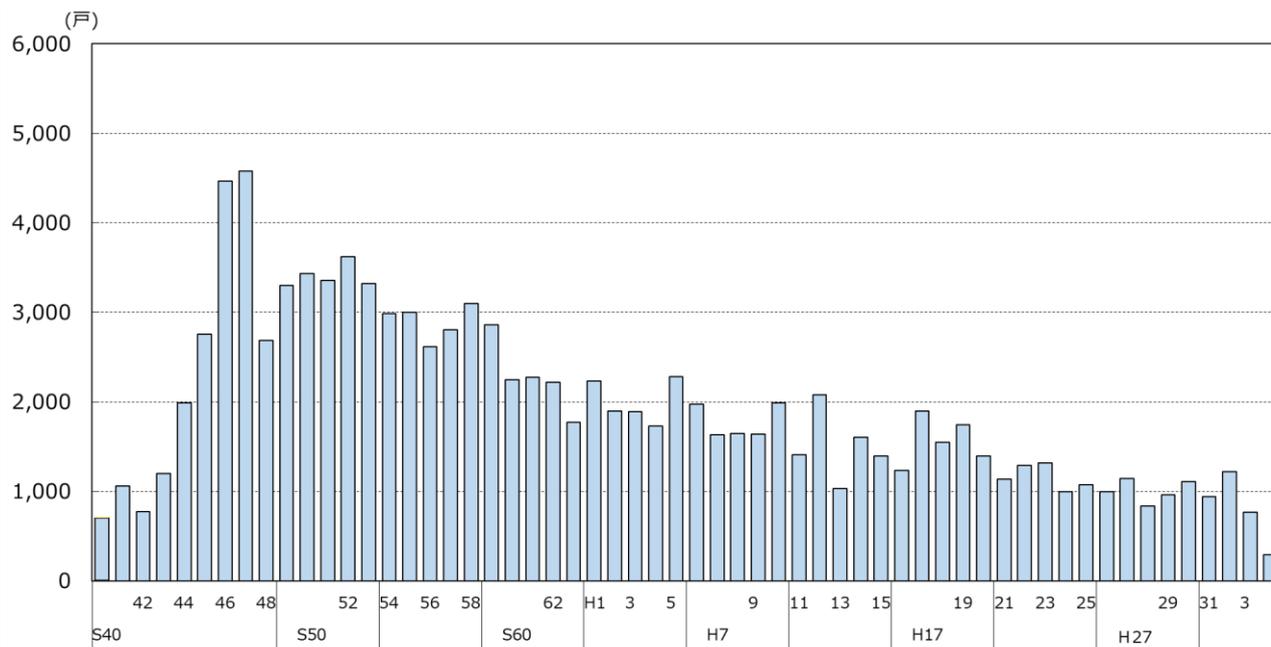
#### ■ 建設年度別管理戸数

これまで、老朽化した住宅の建替を積極的に進めてきたことから、昭和 30 年代に建設された住宅は概ね建替を完了している。

今後建替が必要となる昭和 40 年代に建設された住宅は、約 24,000 戸ある。

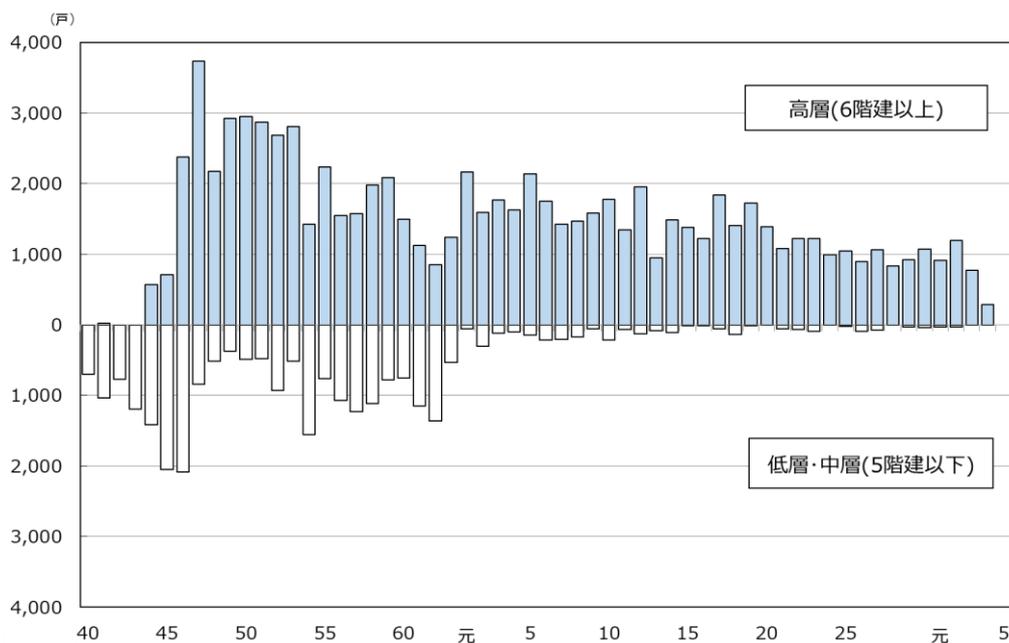
木造住宅及び簡易耐火造住宅については概ね建替を完了している。

地上3～5階の中層耐火造住宅については、昭和40年代前半に建設された住宅を中心に建替を進めてきた結果、令和2年度からの5年間で、約4,100戸減少しており、現在、約26,000戸となっている。

地上6階以上の高層耐火造住宅については、昭和40年代後半から建設を始め、近年建設された住宅ではそのほとんどを占めることから、建替の進捗に伴い年々増加しており、現在、約85,000戸となっている。

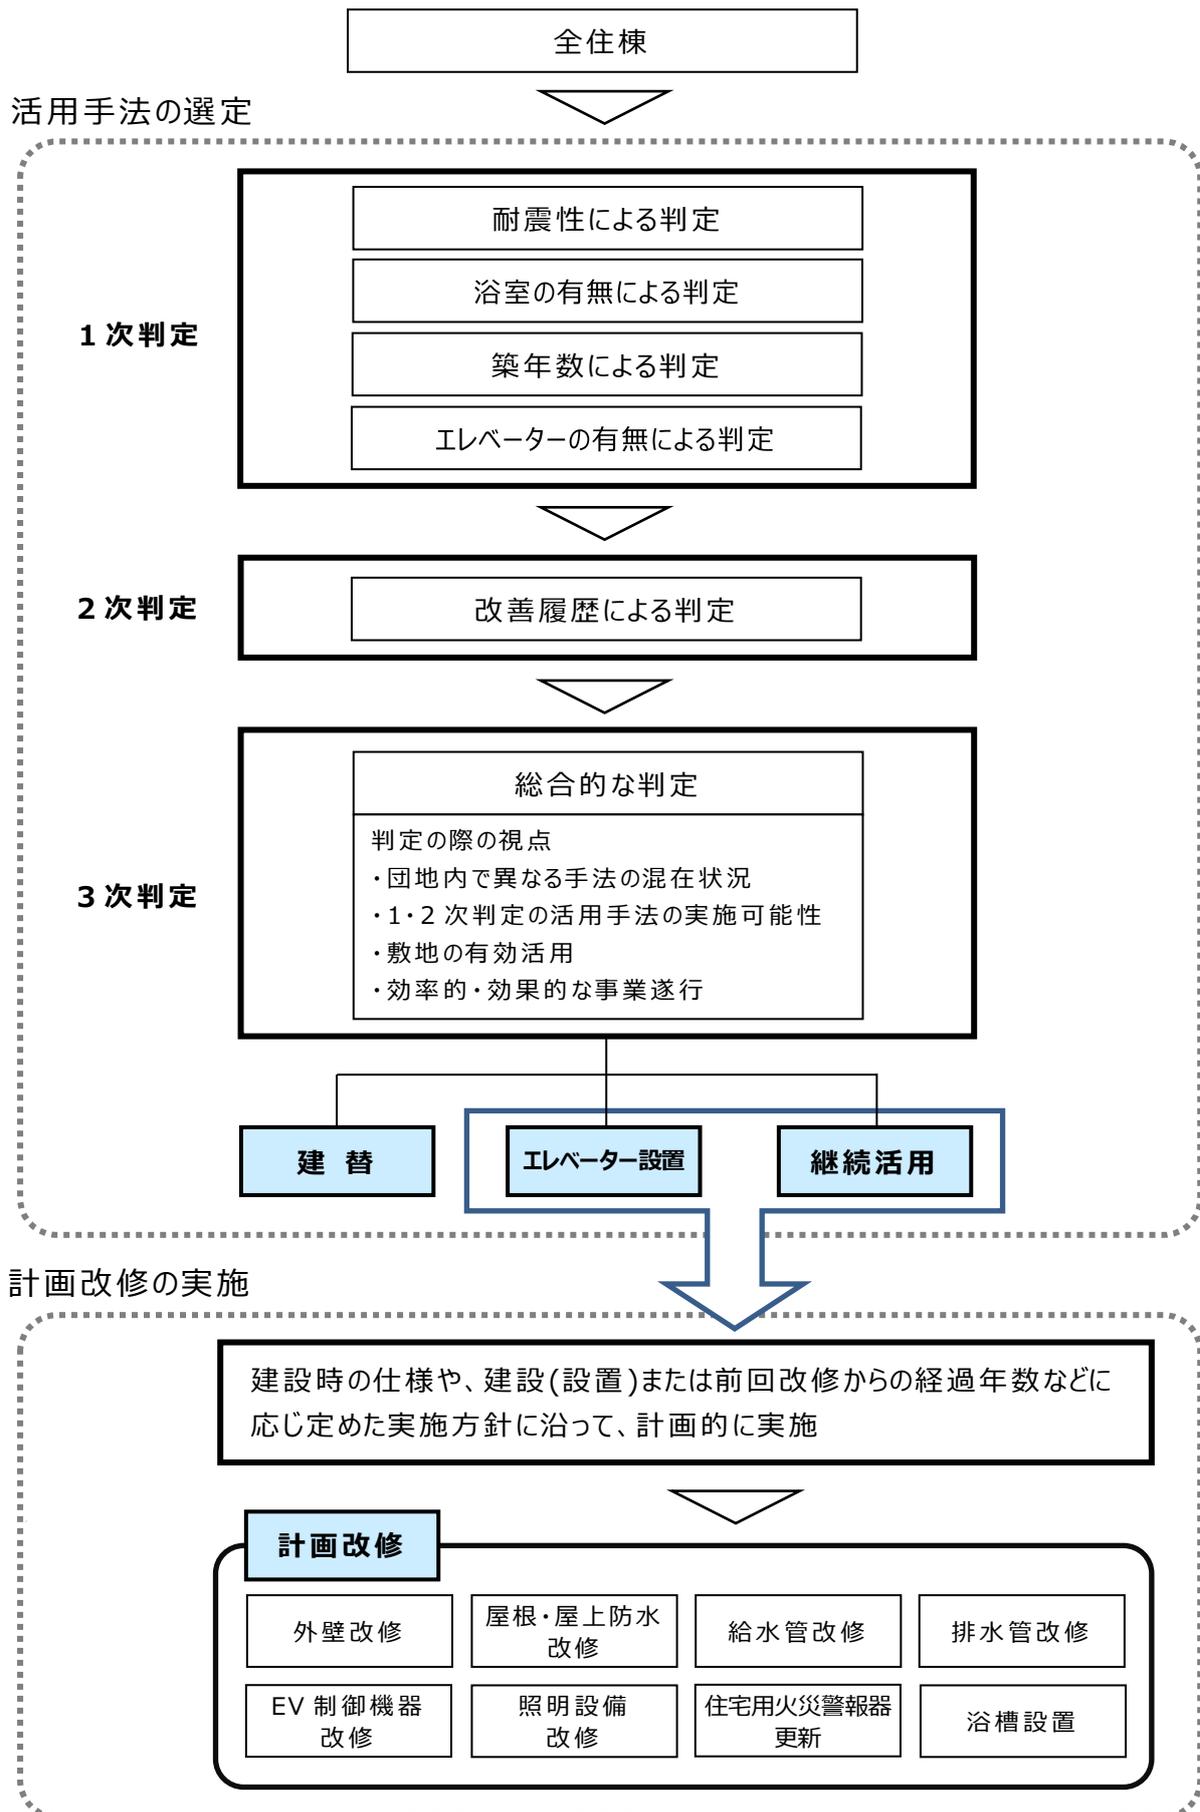
### 3 活用手法選定・計画改修実施のフロー

全ての住棟について、「建替」「エレベーター設置」「継続活用」のいずれかの活用手法を選定した上で実施する。

また、「建替」以外の手法を選定した住棟については、安全性の確保や住宅としての機能維持に向けて、各住棟の状況に応じ計画改修を実施する。

#### (1) 1次判定

## (2) 2次判定

## (3) 3次判定

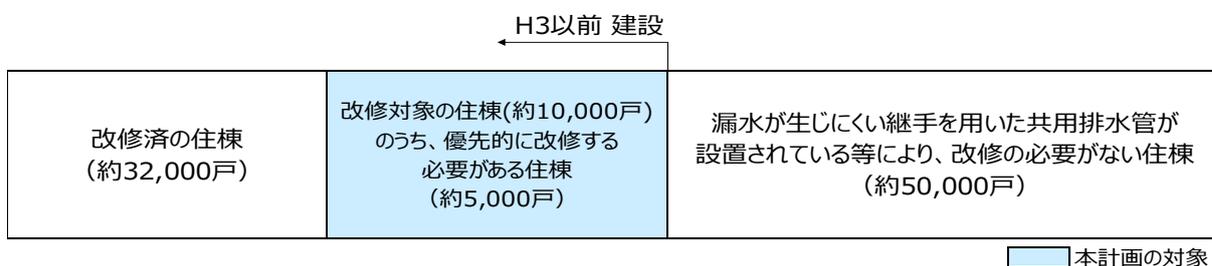
## 排水管改修

- ・ 経年劣化による漏水を防ぐため、住戸内及びベランダに設置された共用雑排水管（台所、風呂系統）及びそれに接続している住戸内排水管を更新する。
- ・ 平成3年度以前に建設され、共用雑排水管（埋設管除く）が硬質塩化ビニル管、鋼管またはねじ接合のエポキシ樹脂コーティング鋼管の住棟を対象とする。
- ・ 原則として建設年度の古い住棟から改修を実施するが、漏水等が危惧される住棟は、優先的に改修を実施する。
- ・ 改修にあたっては、耐久性の高い仕様（MD継手を用いた硬質塩化ビニルライニング鋼管）に更新する。

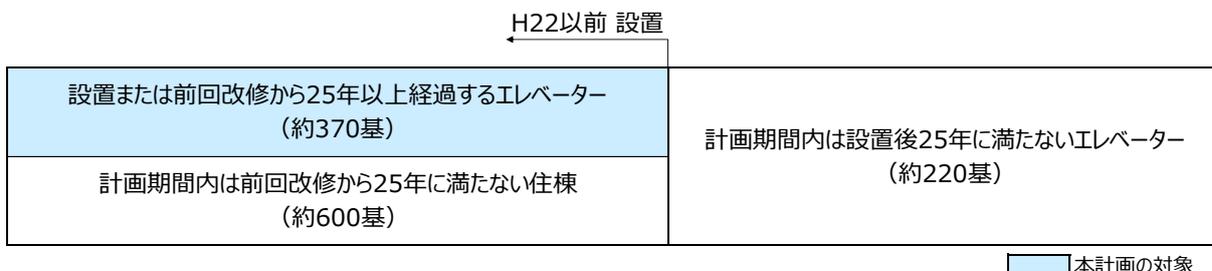
### 廊下型エレベーター

- ・ エレベーターにおける安全性の確保を図るため、制御機器の交換を実施する。なお主要構造部（レール、かご）等は既設再利用とする。
- ・ 改修にあたっては、戸開走行保護装置（UCMP）等の安全装置を設置する。
- ・ 原則として経過年数の長いエレベーターから実施する。

- エレベーター設置または前回改修から25年以上経過する住棟を対象とする。

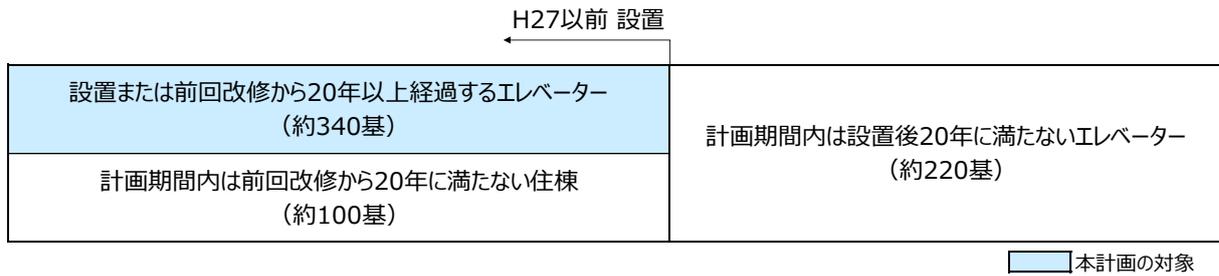
## 階段室型エレベーター

- エレベーター設置または前回改修から20年以上経過する住棟を対象とする。

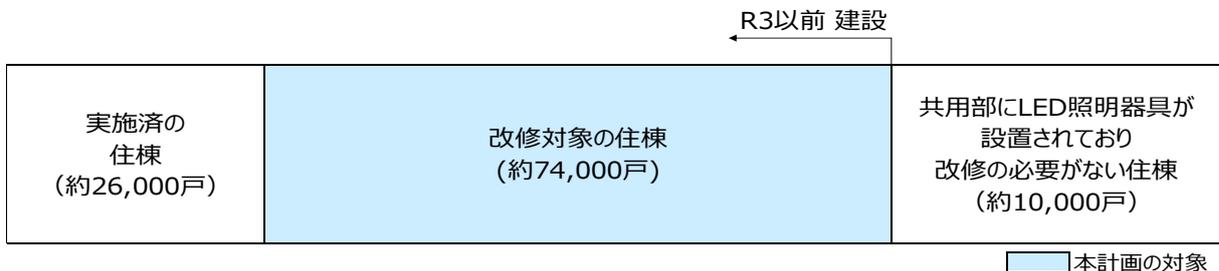
## 照明設備改修

- ・ 令和9年末の蛍光灯製造・輸出入廃止や省エネルギー化への社会的要請に対応するため、共用部の照明器具について、LED照明への取替を実施する。
- ・ 原則として経過年数の長い住棟から実施する。ただし、外壁改修時に照明器具の鉄部塗装を実施する住棟は、優先的に改修を実施する。
- ・ 計画期間前期での完了をめざす。

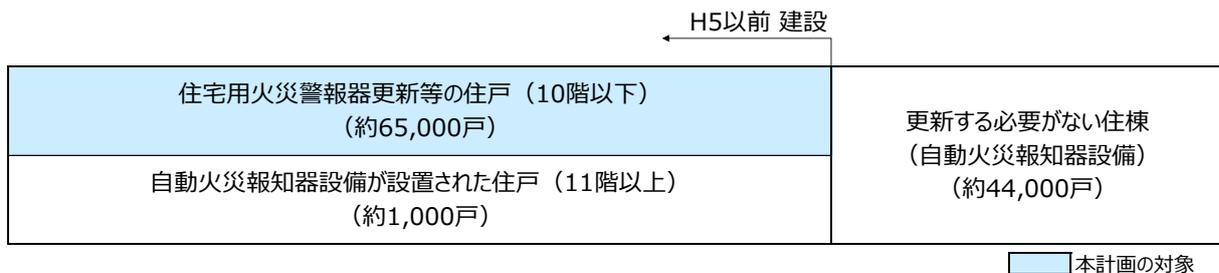
## 住宅用火災警報器更新

- ・ 平成5年度以前に建設され、住宅用火災警報器が設置されている住戸のうち住民の同意が得られた住戸及び新たに入居される住戸において、機器更新等を実施する。

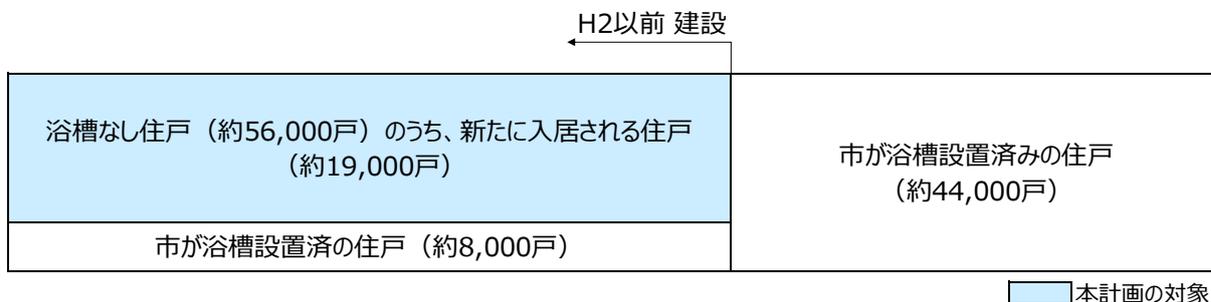
## 浴槽設置

- ・平成2年度以前に建設され、浴室はあるが浴槽等が設置されていない住戸について、入居者募集等により新たに入居される住戸への浴槽等の設置を進める。
- ・これまでに入居者が設置した浴槽等については退去時の申請に基づき市が撤去する。
