## 第13回大阪市交通バリアフリー基本構想推進協議会への意見

## 1 ステーションワンへの案内誘導について

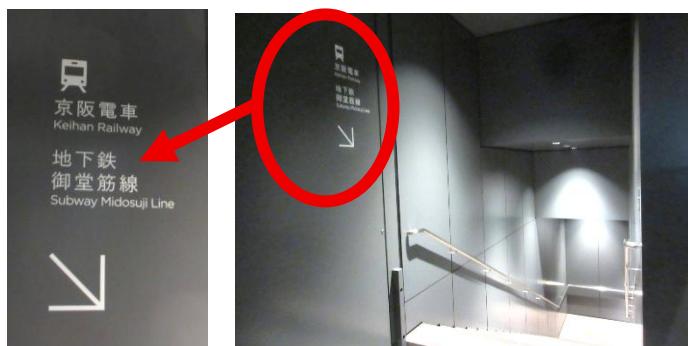
ステーションワン入り口 左写真)階段

階段への誘導は京阪、地下鉄の両方の記載があるが、エレベーター入り口には、何もない。

基本構想変更原案では、ゲートタワービルへの案内の改善の検討が記載されていますが、ステーションワンの検討についてはまったく触れられていません。階段を使ったルートには地下鉄も含めた案内表示がされているのに関わらず、エレベーターを使用したバリアフリールートには地下鉄方面への表示がされていないのは大きな問題です。交通結節拠点への案内誘導は継続した課題であることを記載していただきたい。

地上からの案内についても維持更新となっていますが、道路上からステーションワンへの標識が全くないのは課題であると認識をもち、少なくとも関連事業に位置づけていただきたい。
